# 改善箇所説明図

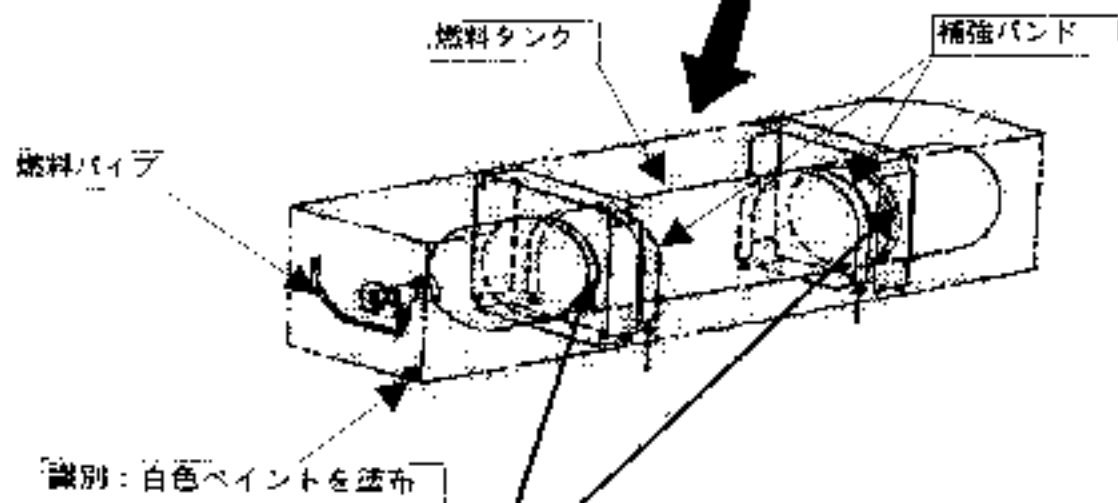
## 基準不適合発生箇所

圧縮天然ガス車（CNG車）の燃料装置において、燃料タンク固定金具（バンド）の溶接部の強度が不足しているため、そのままの状態で使用を続けると、当該溶接部が破損し、燃料タンクがずれることから、最悪の場合、燃料パイプが損傷して、燃料が漏れるおそれがある。

全車両、補強バンドを追加する。
