# 改善箇所説明図

## 基準不適合発生箇所(クランクケースの陥凹形状)

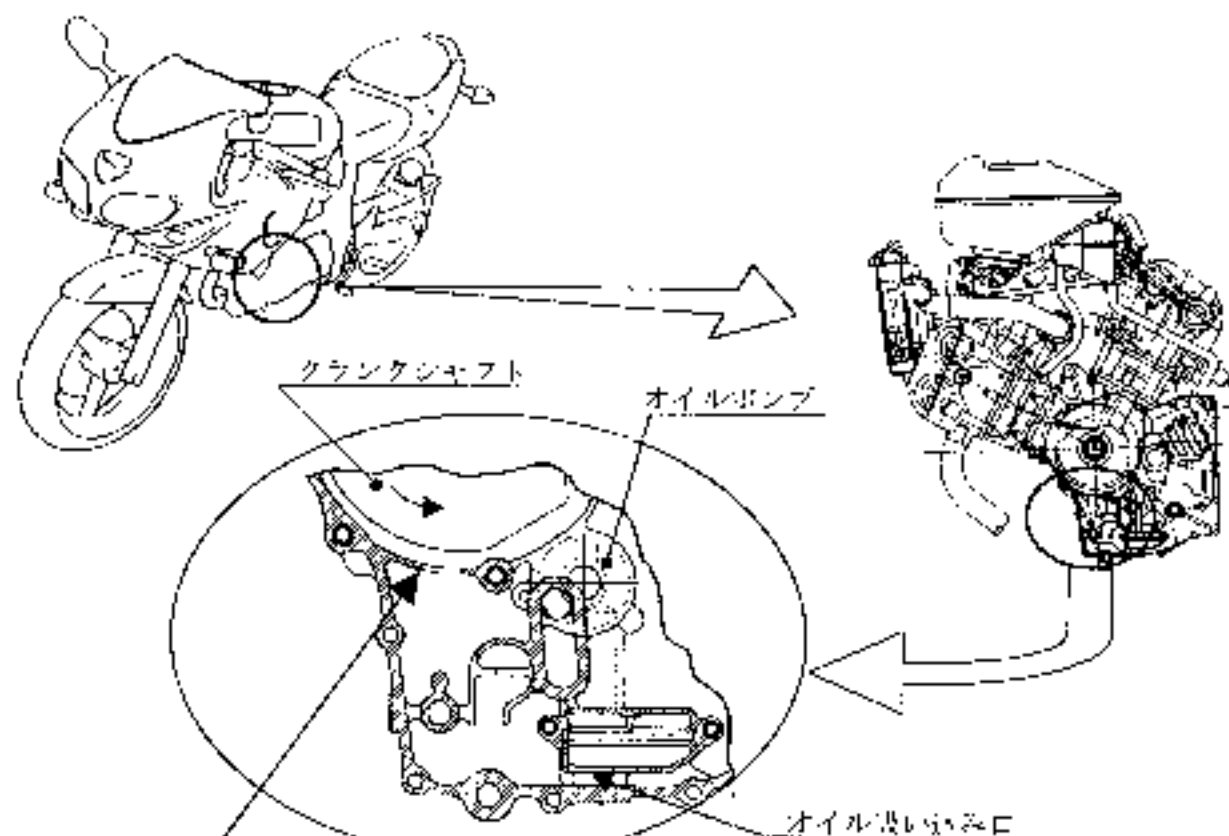
原動機のクランクケースの陥凹形状が不適切なため、オイルポンプが空気を吸い込み、コンロッドのクランクシャフト側パッキングが潤滑不足となり、そのままの状態で使用を続けると、当該パッキングが早期摩耗し、駆動力が増大することから、最悪の場合、原動機が停止し、再始動できなくなるおそれがある
