# 改善箇所説明図

## 基準不適合発生箇所

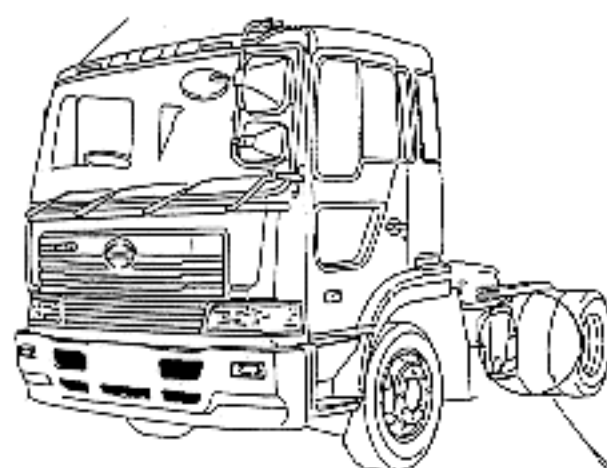
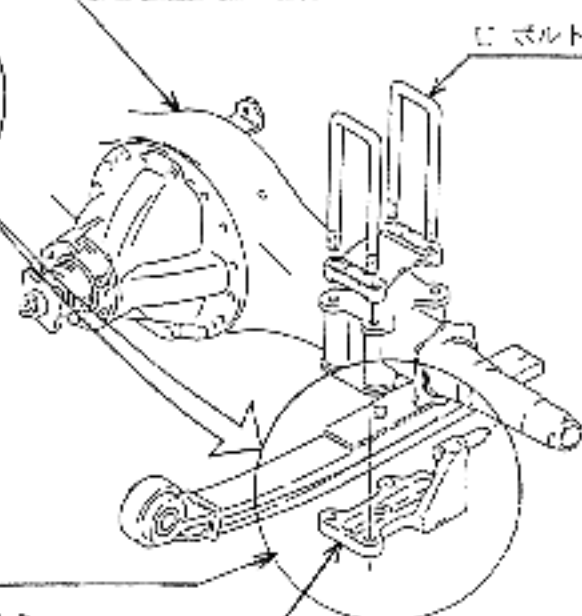
アクスルハウジング

Uボルト

ショックアブソーバブラケット

後端緩衝装置のショックアブソーバ取付部材（ブラケット）の形状が不適切なため、そのままの状態で使用を続けると、車両運動により当該取付部材とアクスルハウジングが干渉し、アクスルハウジングとリーフスプリングを締結しているUボルトが弛むおそれがある。

全車両、当該ショックアブソーバ取付部材の形状を変更する。

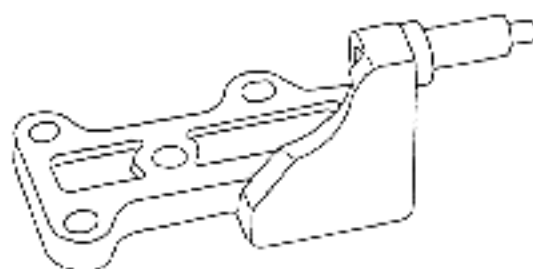
（改善後）

形状を変更する
