# 改善箇所説明図

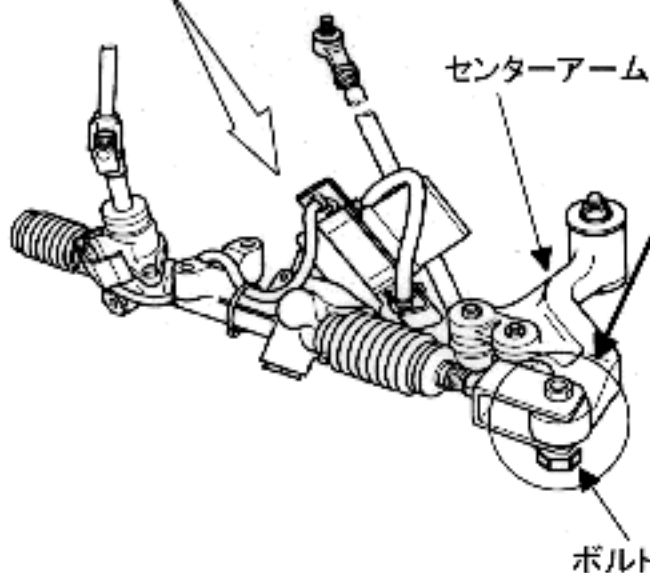
## 基準不適合発生箇所

かじ取り装置のリンク機構において、センターアームとラックエンドの締結ボルトの締め付けトルクが不足しているものがあるため、そのままの状態で使用を続けると、当該ボルトの緩みから異音が発生し、最悪の場合、ボルトが脱落して操縦性が損なわれるおそれがある。

全車両、当該ボルトを摩擦安定剤付きボルトに交換するとともに、ワッシャを追加し、正規トルクで締め付ける。
