## 改善箇所説明図

## 改善内容

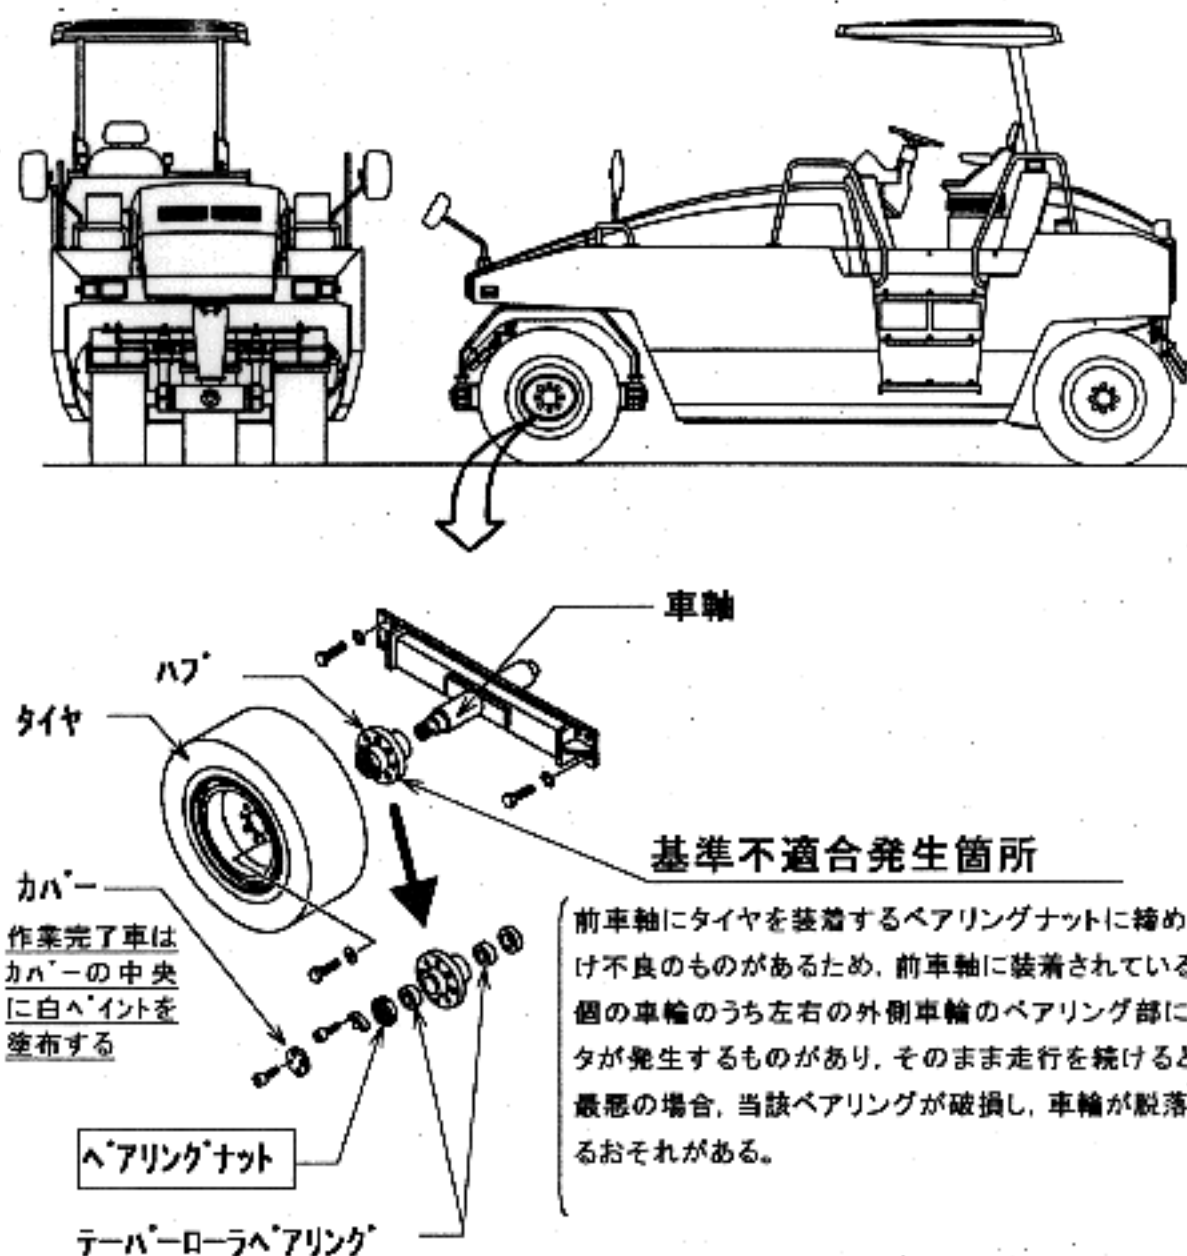
注:   は増締め部品を示す。

全車両点検し、当該ベアリング部に異常の無いものは、ベアリングナットを増締めする。また、ベアリング部に異常の有るものは、良品の組み込まれた前車軸アッセンブリーと交換する。
