[改善箇所説明図]

[不具合発生箇所]

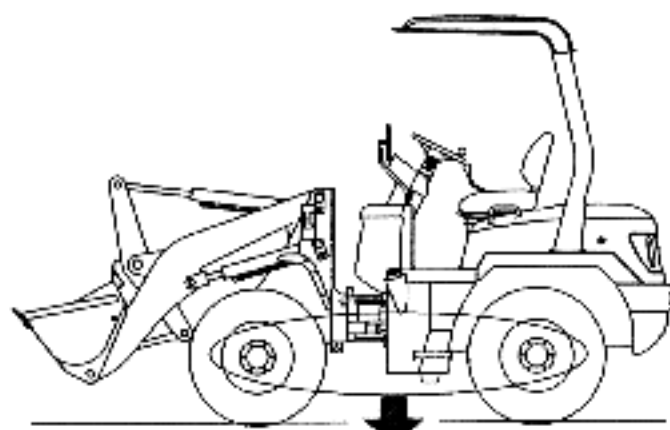
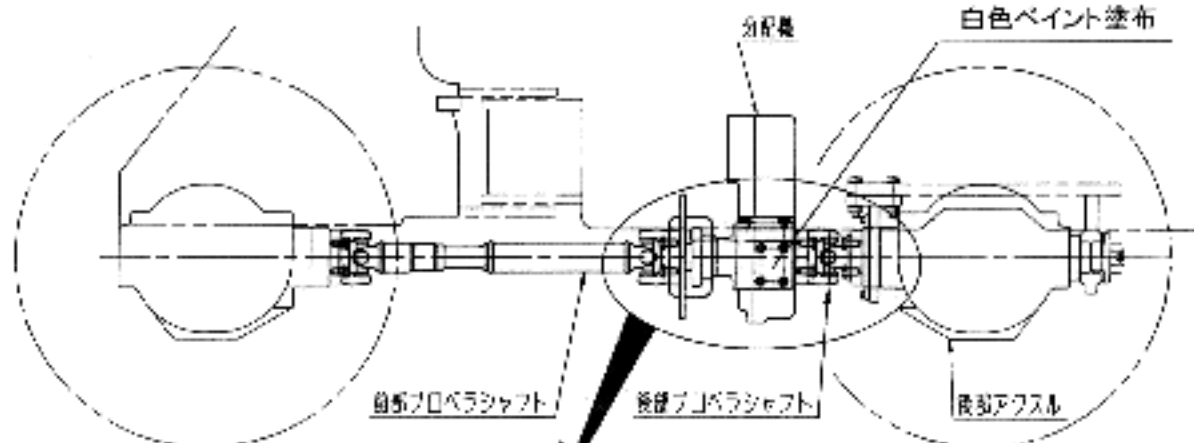
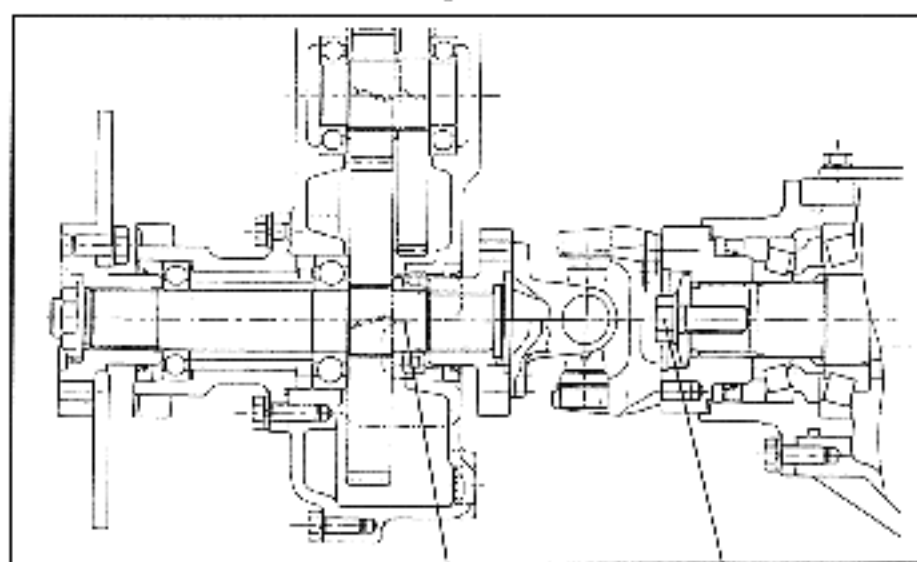
作業終了識別用  
白色ペイント塗布

動力伝達装置において、後部プロペラシャフトに組付け不良のものがあり、そのままの状態で使用を続けると、当該プロペラシャフトの取付部に過大な力が加わり、最悪の場合、プロペラシャフト取付センターボルト又は分配機のシャフトが折損するおそれがある。

全車両点検し、当該ボルト及びシャフトに異常のないものは組付けの再調整を行う。また、ボルトに異常のあるものは後部アクスルを、シャフトに異常のあるものは分配機をアセンブリ交換する。なお、作業終了車は、上図図示部左右に白色のペイントを塗布する。
