## 改善箇所説明図

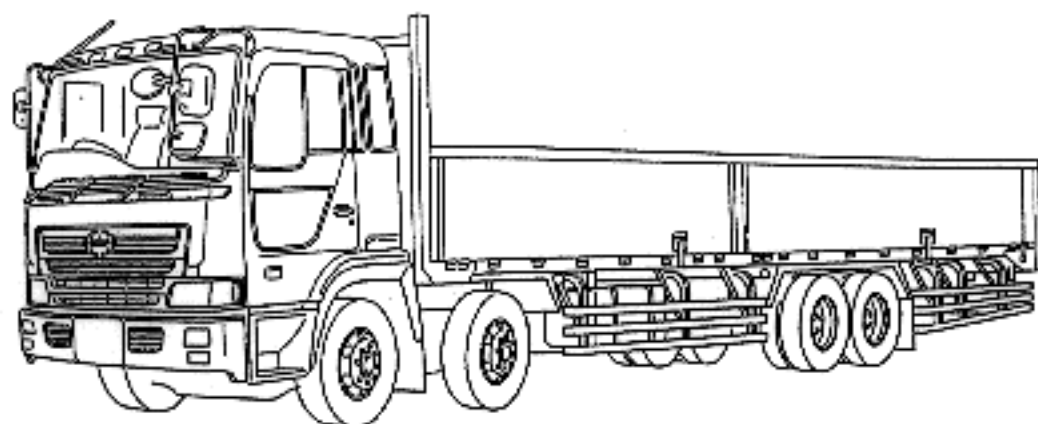
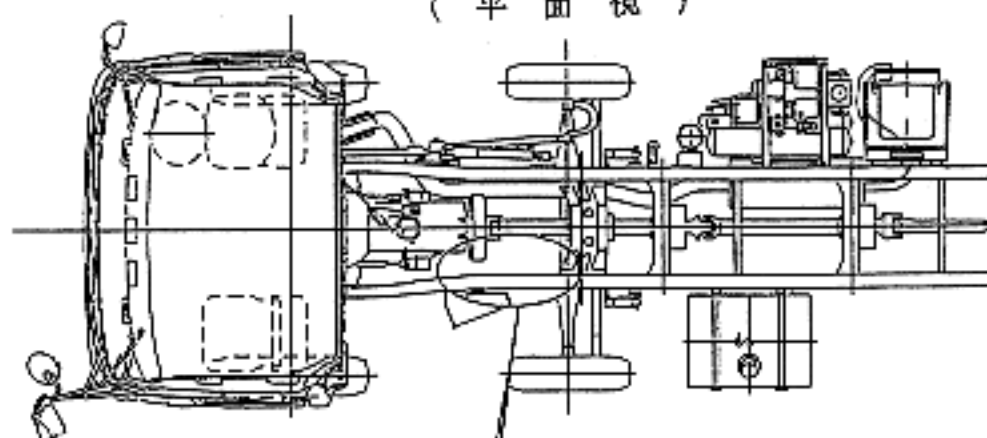
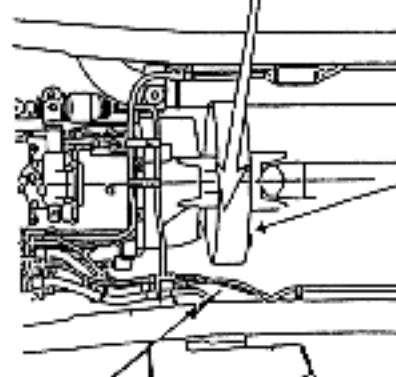
補助制動装置 (リターダ)

動力伝達装置のクラッチブースタ用ナイロンチューブの取り回しが不適切なため、補助制動装置 (リターダ) からの輻射熱の影響を受けることがあり、そのままの状態で使用を続けると、当該ナイロンチューブが溶損し、最悪の場合、クラッチ操作ができなくなるおそれがある。

全車両、当該ナイロンチューブに耐熱シートを巻き付けるとともに、取り回しを変更する。
