# 改善箇所説明図

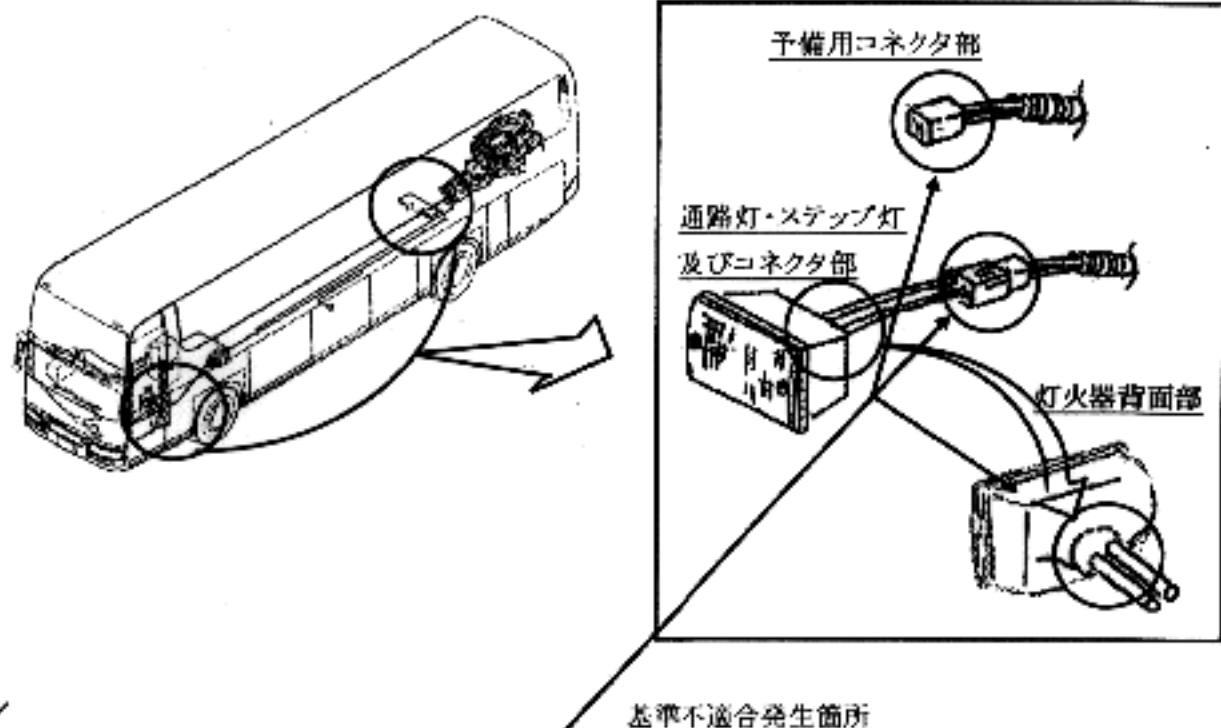
- ① 通路灯及びステップ灯の電気配線コネクタ及び予備用コネクタに端子間隔の狭い非防水型を採用しているため、そのままの状態で使用を続けると、当該コネクタ内部に融雪剤等が侵入することにより発熱・焼損し、最悪の場合、電気回路がショートしてエンジンが再始動できなくなるおそれがある。
- ② 車室内の通路灯及びステップ灯の灯火器背面ハウジングの電気配線引き出し部に防水処理がなされていないため、水分が侵入することにより腐食し、当該灯火器が点灯しなくなるおそれがある。

- ① 全車両、当該コネクタを対策品と交換する。
- ② 全車両、当該灯火器背面ハウジング部に防水処置を行なう。

| | ①コネクタ | | ②灯火器背面ハウジング |
|---|---|---|---|
| 改善前 | <p>非防水型コネクタ</p> | <p>非防水型コネクタ</p> | <p>シール剤なし</p> |
| 改善後 | <p>防水型ギボシ</p> | <p>テープ巻付け</p> | <p>シール剤あり</p> |
