# 改善箇所説明図

## 基準不適合発生箇所

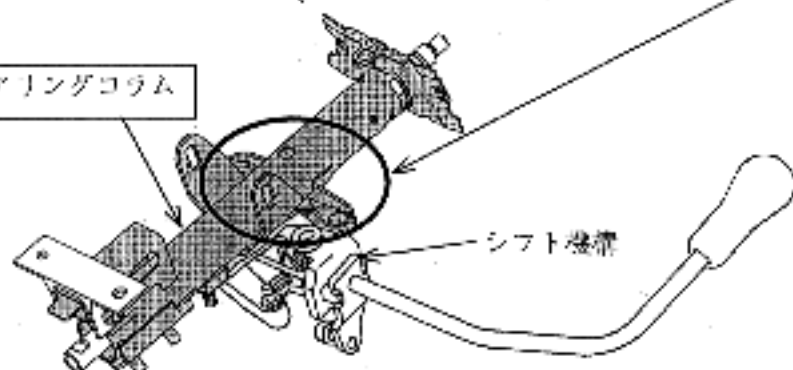
ステアリングコラム

シフト機體

シフト機體取付部の  
適度に余裕がないた  
め、過大な力でシフト  
操作を繰り返すと、最  
悪の場合、取付部が破  
損してシフト操作が  
できなくなるおそれ  
がある。

全車両、当該ステアリングコラムを対策品に  
交換する。
