# 改善箇所説明図

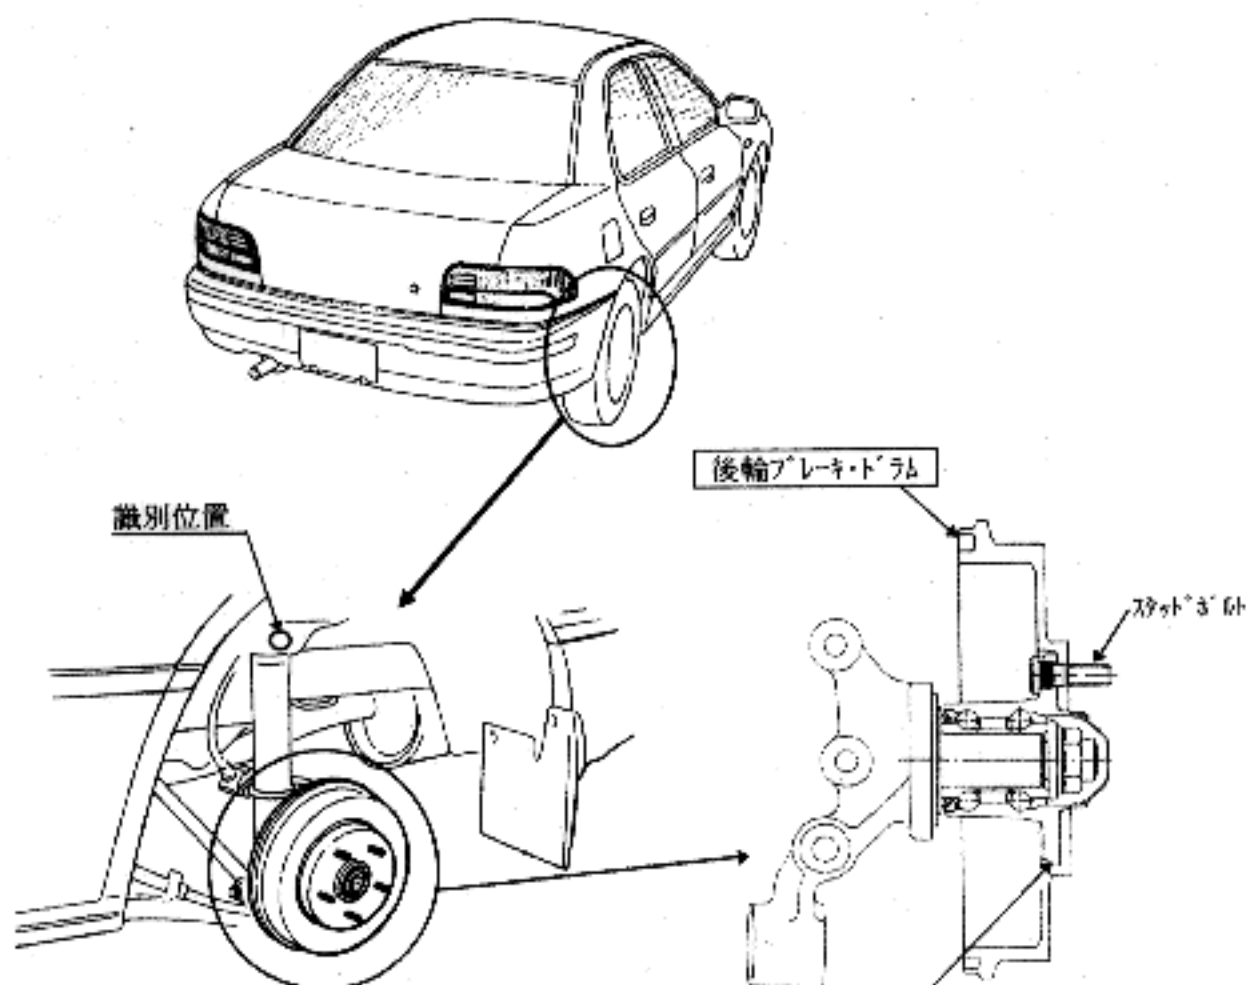
## 基準不適合発生箇所

後輪ブレーキ・ドラムの加工が不適切なため、スタッドボルト取付面が適切に組み付けられていないものがあり、そのままの状態で使用を続けると、ホイール・ナットが弛むおそれがある。

全車両、当該後輪ブレーキ・ドラムを良品と交換する。

緩衝装置上部に白色ペイントを塗布する。
