# 改善箇所説明図

## 基準不適合発生箇所

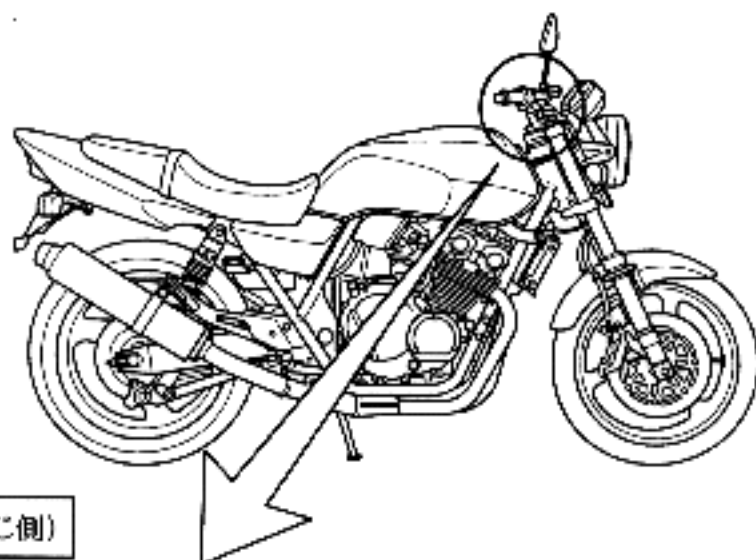
スロットルケーブル B(閉じ側)

二輪自動車の加速装置において、スロットルケーブルの長さが不適切なため、スロットル全開時にスロットルグリップの当該ケーブル取付部がキルスイッチケースに引っかかり、最悪の場合、原動機の回転が下がるおそれがある。

全車両、当該スロットルケーブルを対策品と交換する。
