## 改善箇所説明図

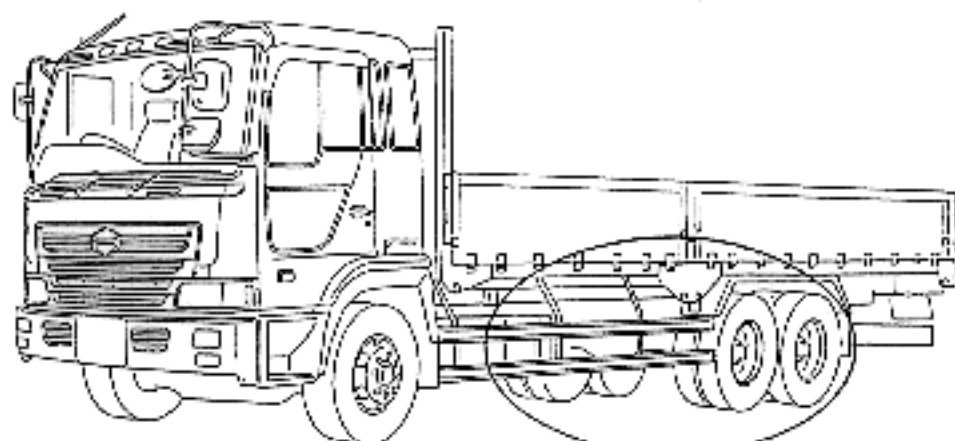
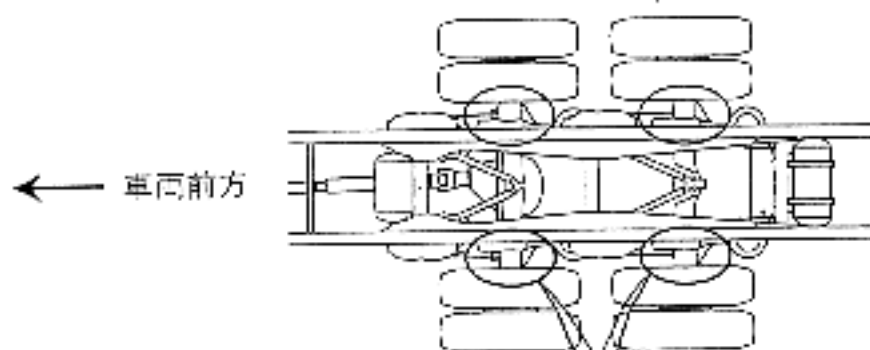
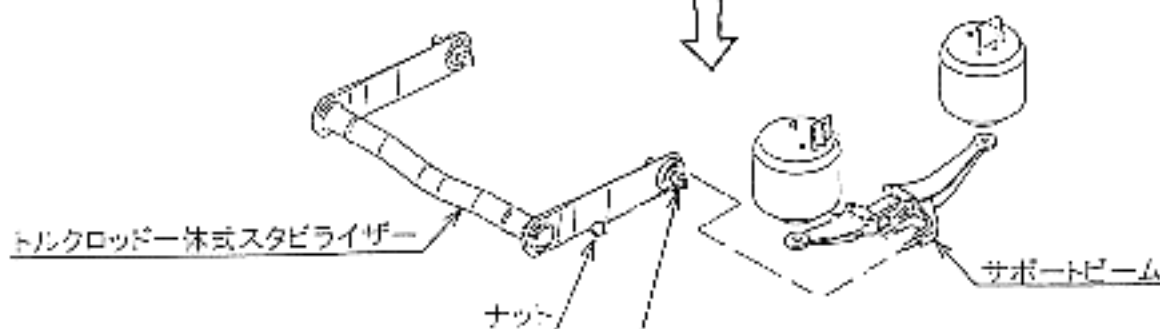
( 平 面 図 )

### 基準不適合発生箇所

後輪緩衝装置のスタビライザーの塗装が不適切なため、スタビライザーとサポートビームの締結部に塗料が堆積しており、そのままの状態で使用を続けると、当該締結部の締付けナットが狂み、最悪の場合、ナットが脱落して締結部が外れ走行不能になるおそれがある。

全車両、当該締結部の塗料を除去し、ナットを再締結する。

識別：ナットの頭部に黄色ペイントを塗布する。
