# 改善箇所説明図

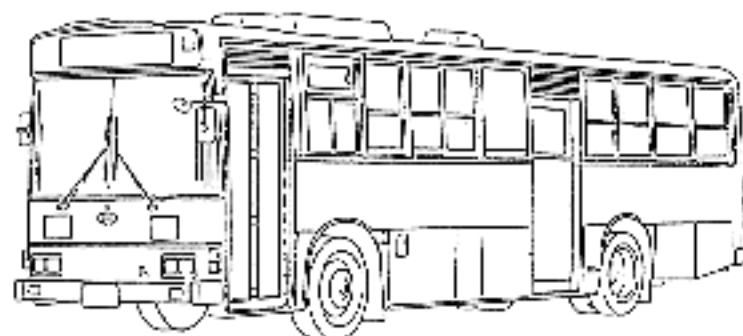
ブレーキパイプ

グリスチューブ

前車軸用グリスチューブの取り回しが不適切なため、当該グリスチューブが前車軸用ブレーキパイプに接触するものがあり、そのままの状態で使用を続けると、当該ブレーキパイプ表面のメッキが剥がれ、最悪の場合、ブレーキパイプが腐蝕・摩耗するおそれがある。

全車両、当該グリスチューブの取り回しを修正する。また、当該ブレーキパイプを新品に交換する。

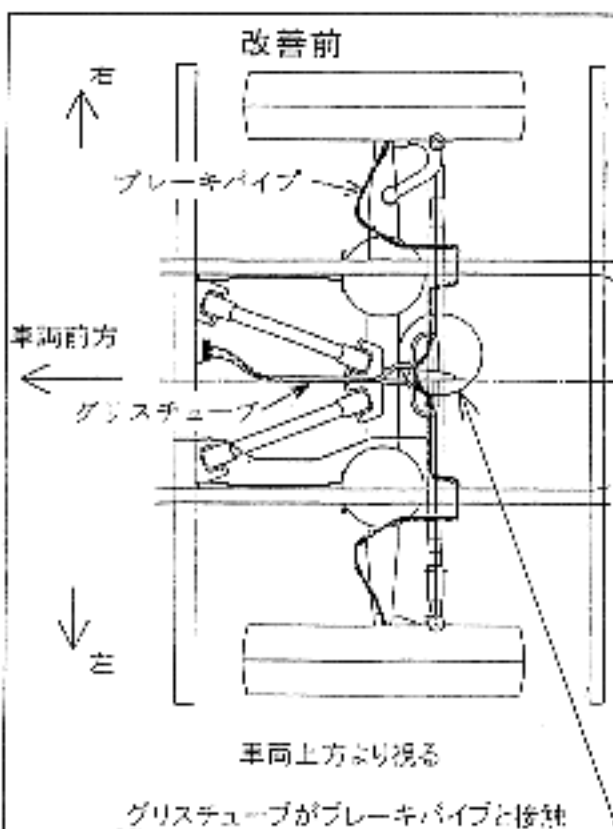
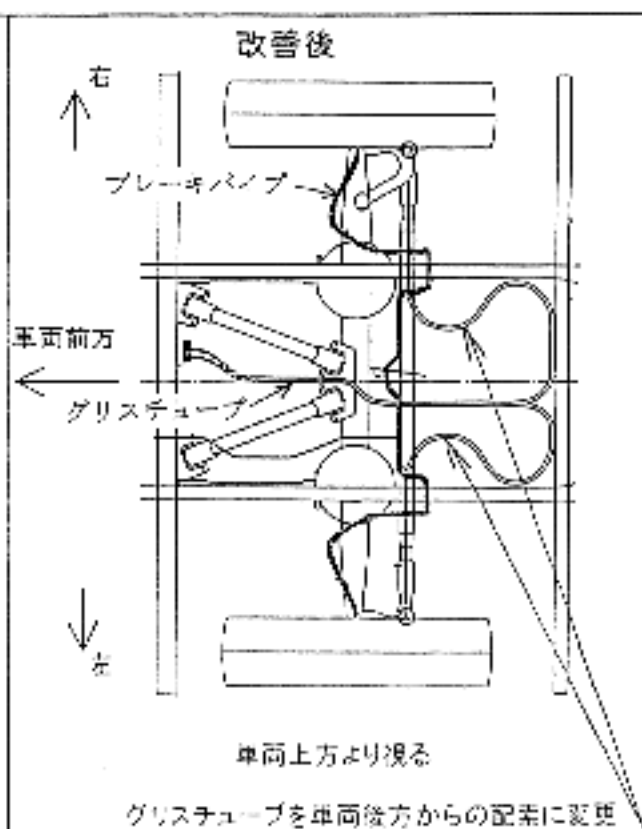
車両前方

フロントアクスルビーム
