# 改 造 箇 所 説 明 図

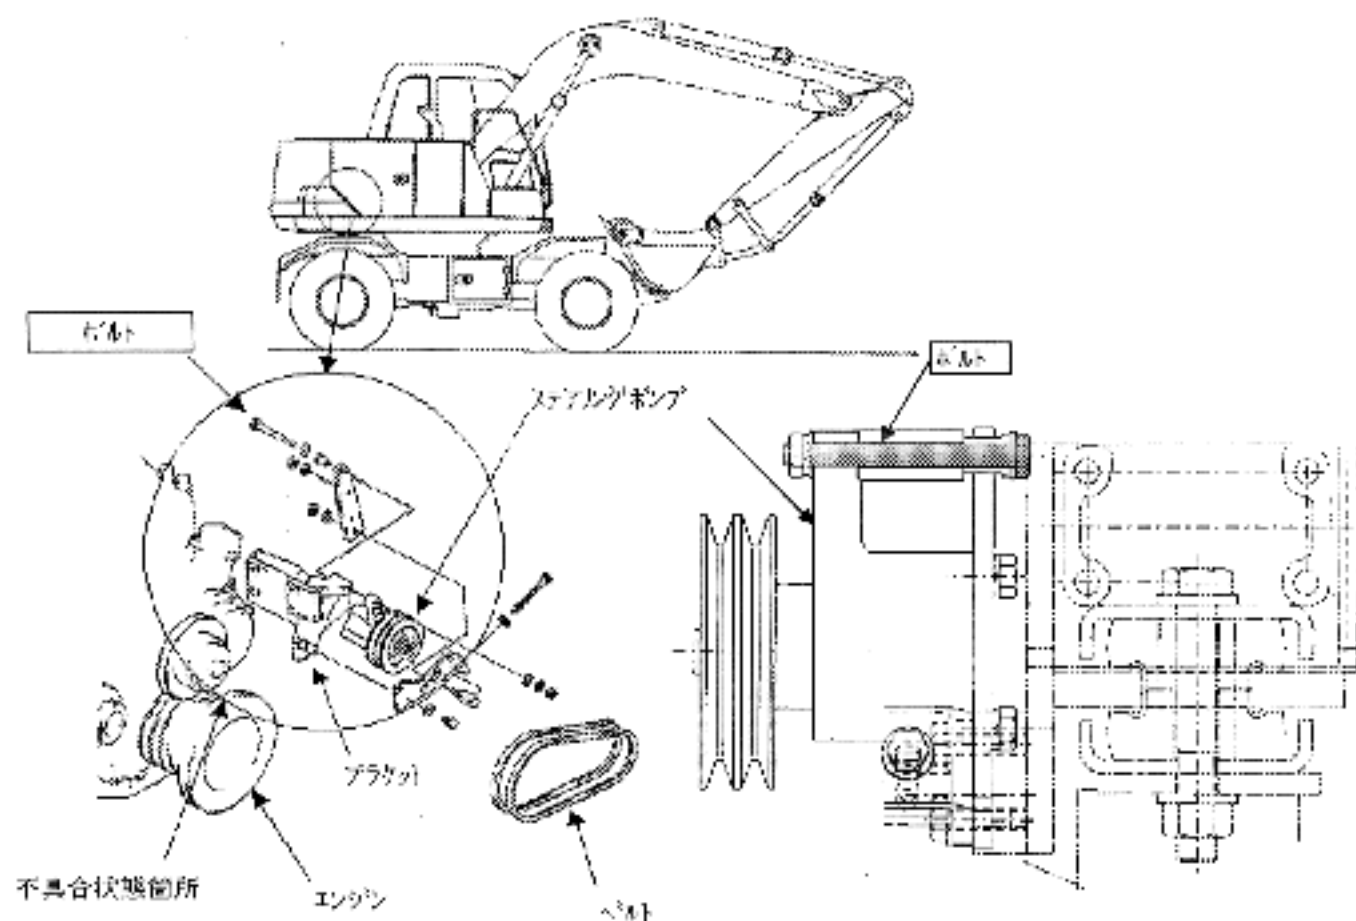
かじ取り装置において、パワーステアリング・ポンプ取付金具の取付穴に加工不良のものがあり、そのままの状態で使用を続けると、パワーステアリング・ポンプ取付ボルトが緩み、最悪の場合、当該取付ボルトが折損しパワーステアリングの機能が損なわれ、確実なかじ取り操作ができなくなるおそれがある。

全車両、当該ボルトを対策品と交換し、規定トルクで確実に締め付ける。

作業完了車はブラケットのボルト頭部近傍に白ペイントを塗布する。
