# 改善箇所説明図

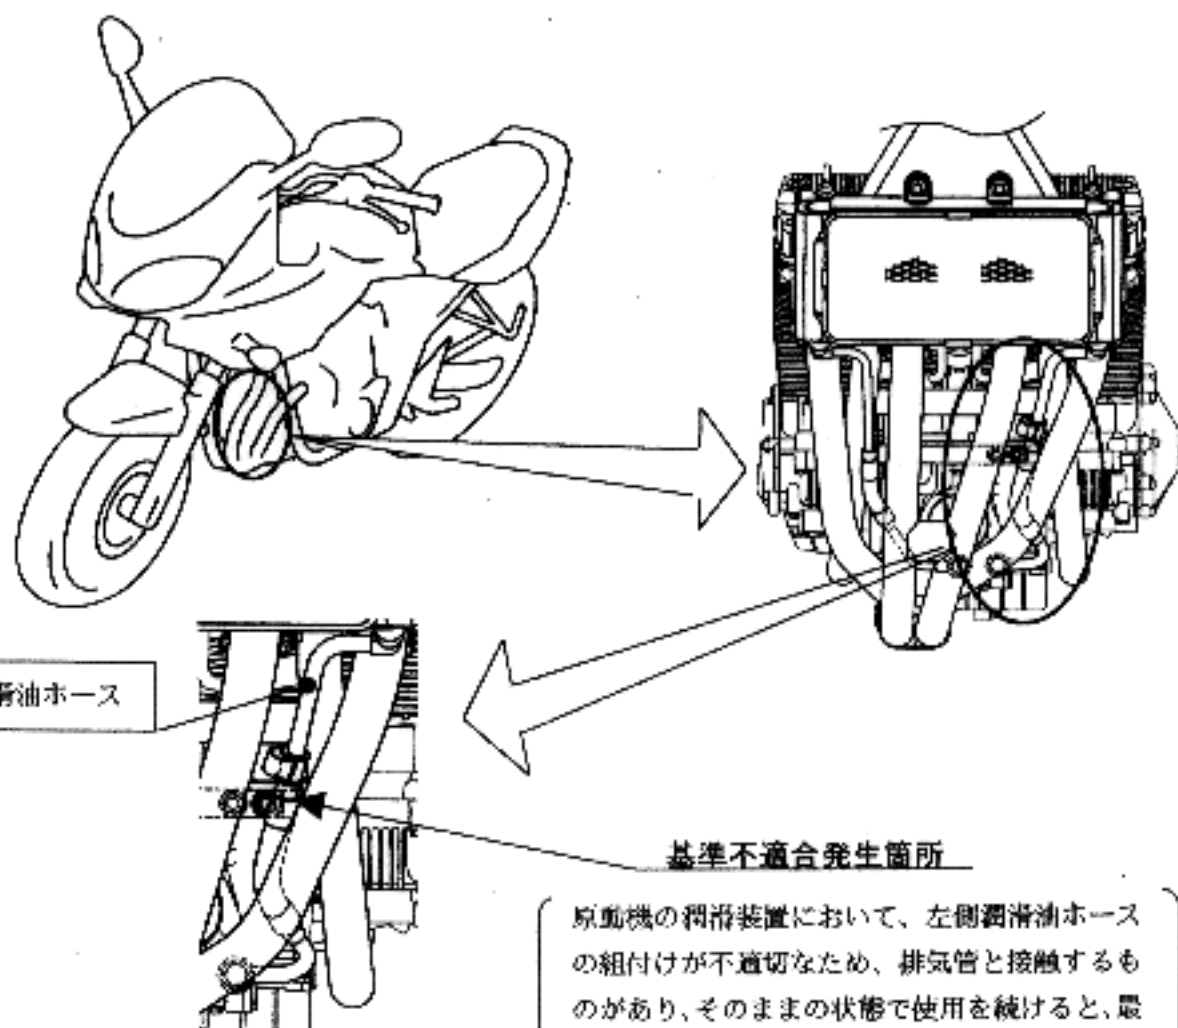
左側潤滑油ホース

基準不適合発生箇所

原動機の潤滑装置において、左側潤滑油ホースの組付けが不適切なため、排気管と接触するものがあり、そのままの状態で使用を続けると、最悪の場合、当該ホースが損傷しオイルが漏れるおそれがある。

全車両、当該ホースを良品と交換するとともにガイドを追加する。
