# 改善箇所説明図

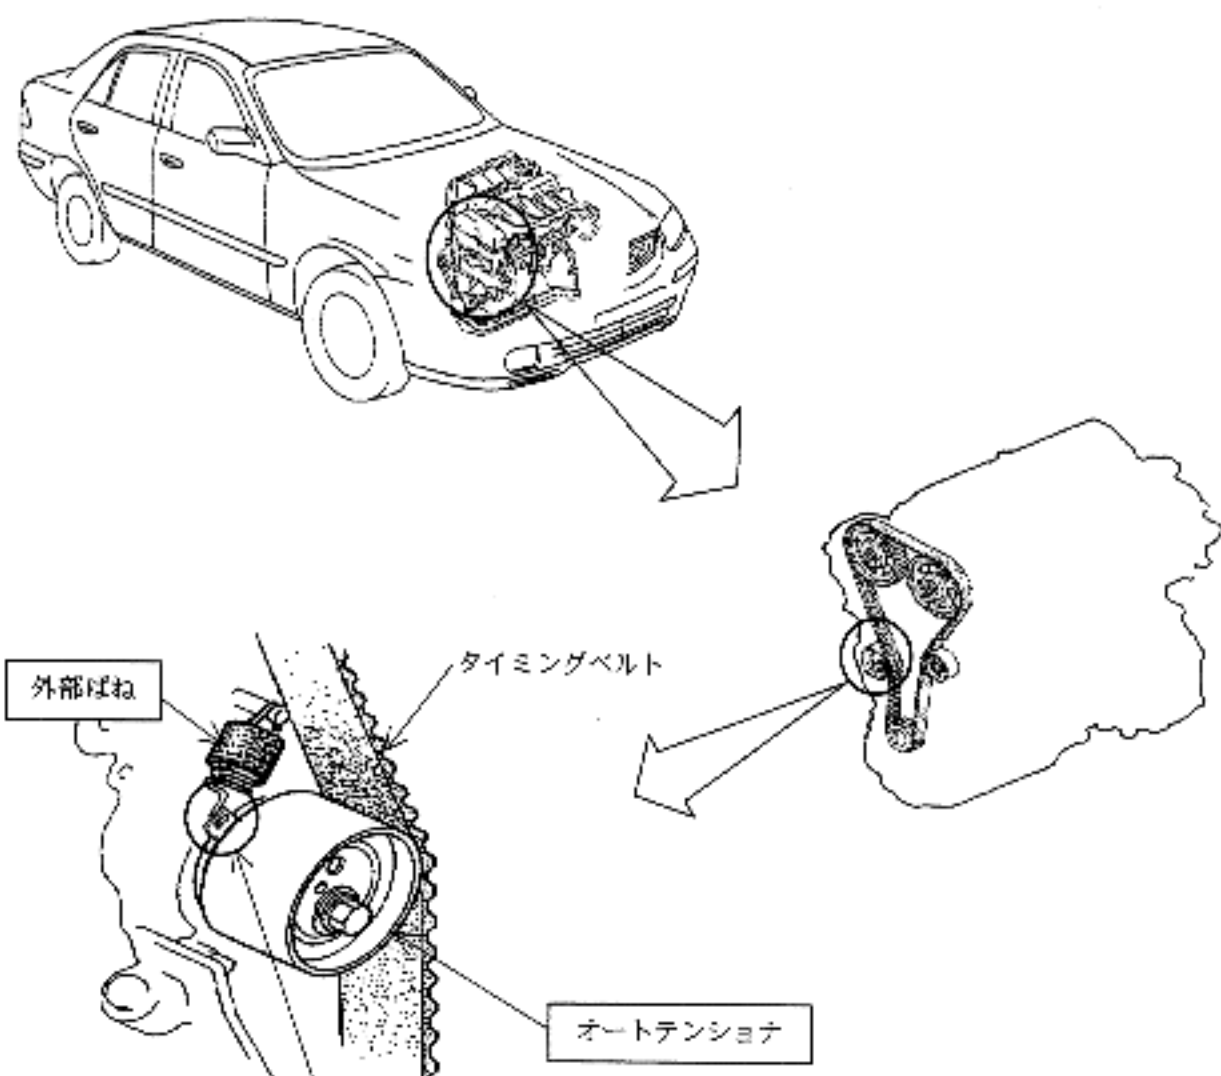
## 基準不適合発生箇所

原動機において、タイミングベルトの張力を維持する部品（オートテンショナ）に振動吸収性能が不十分なものがあるため、そのままの状態で使用を続けると、当該オートテンショナの外部ばねが折損してタイミングベルトが緩み、最悪の場合、原動機が停止するおそれがある。

全車同、当該オートテンショナを確認し、該当するものは対策品と交換する。

識別：右エンジンマウントに黄ペイントを塗布する。
