## 改善箇所説明図

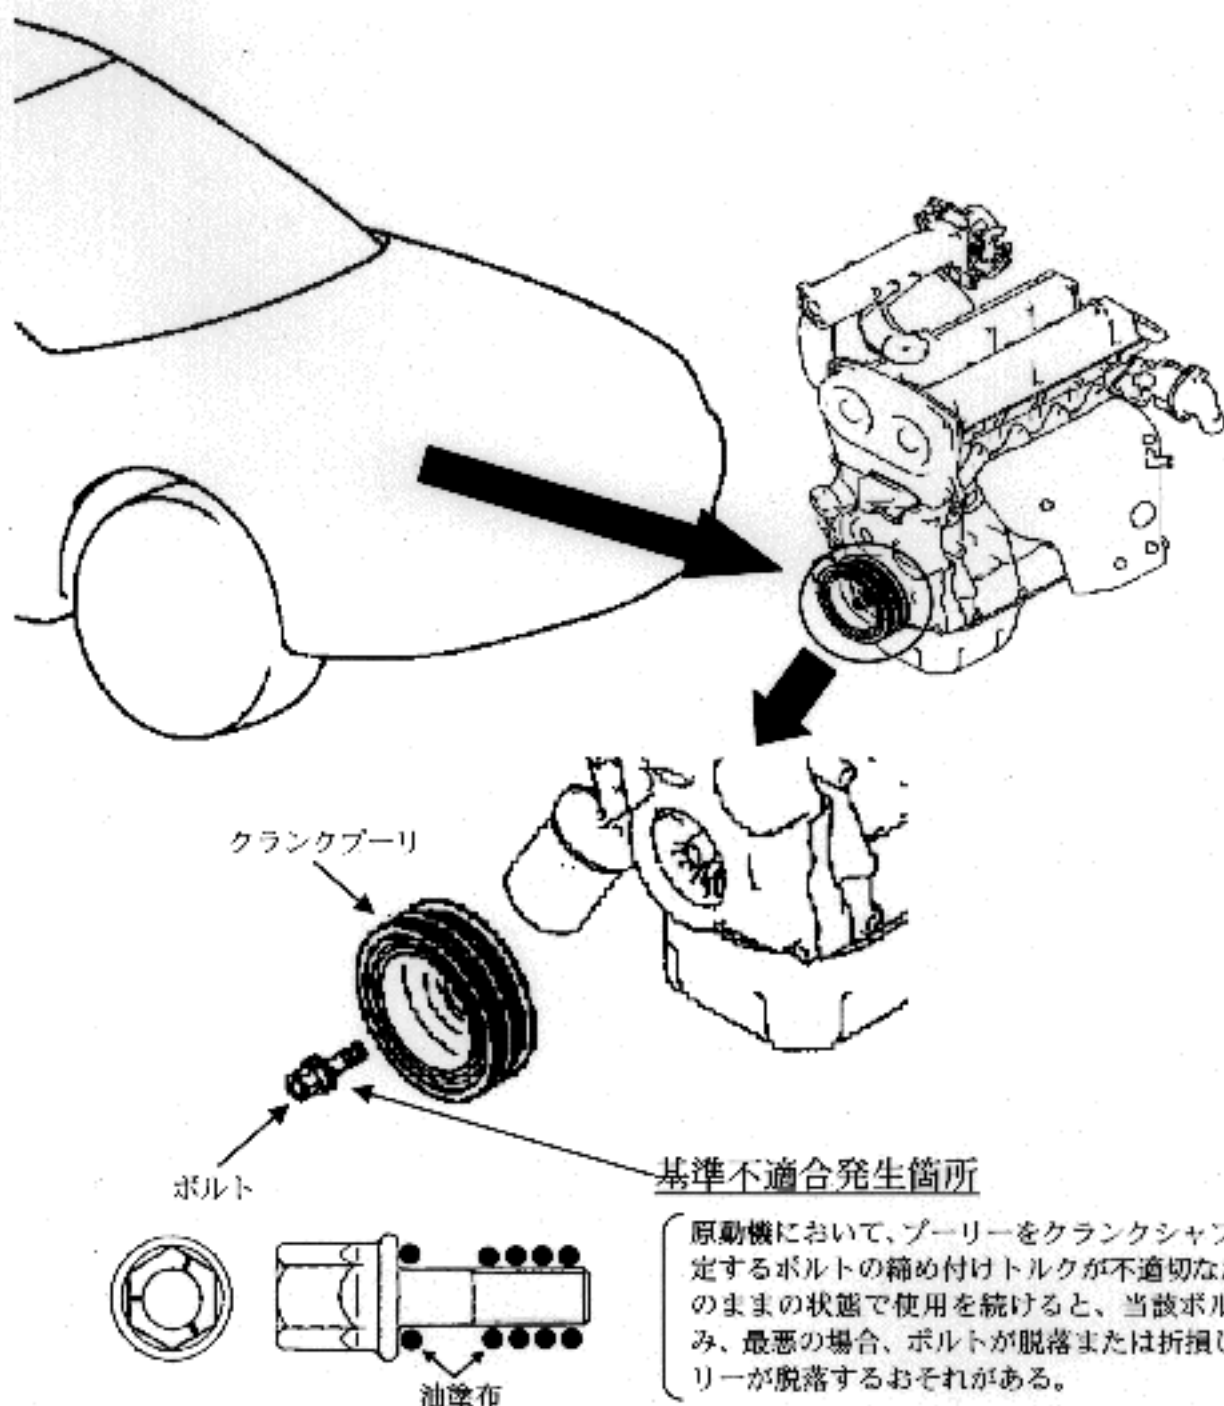
原動機において、プーリをクランクシャフトへ固定するボルトの締め付けトルクが不適切なため、このままの状態で使用を続けると、当該ボルトが弛み、最悪の場合、ボルトが脱落または折損し、プーリが脱落するおそれがある。

全車両、当該ボルトを外し、ネジ、頭座面部へ油を塗布し指定トルクで再締め付ける。ボルト材質変更以前の車両については当該ボルトを対策品に交換し、ネジ、頭座面部へ油を塗布し指定トルクで再締め付けする。当該ボルトに損傷の認められるものは良品と交換する。

識別：エンジンルームの銘板の右側に白または黄色のペイントを塗布する。
