# 改善箇所説明書

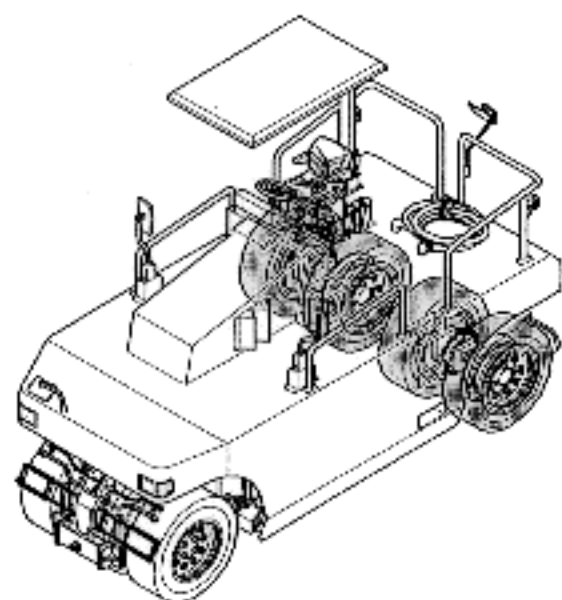
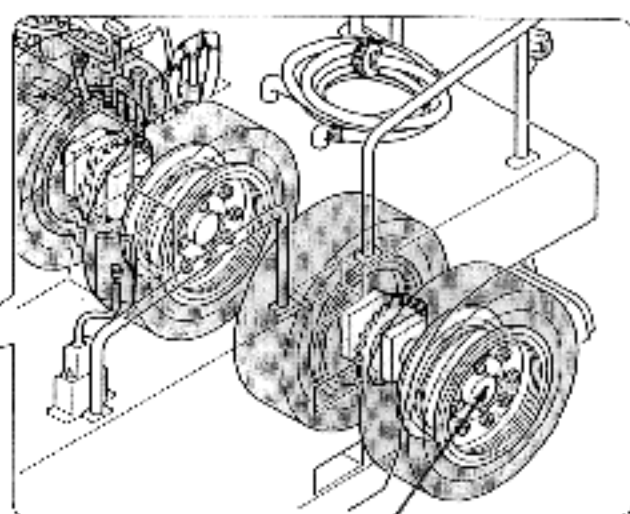
基準不具合発生箇所

後軸ホイールハブのエンドプレート(抜け止め板)を取り付けているボルトの強度が不足しているため、そのままの状態で使用を続けると、当該ボルトが折損し、最悪の場合、車輪が脱落するおそれがある。

全車両、当該ホイールハブ抜け止め方式をエンドプレート方式から軸ナット方式に変更する。
