## 改善箇所説明図

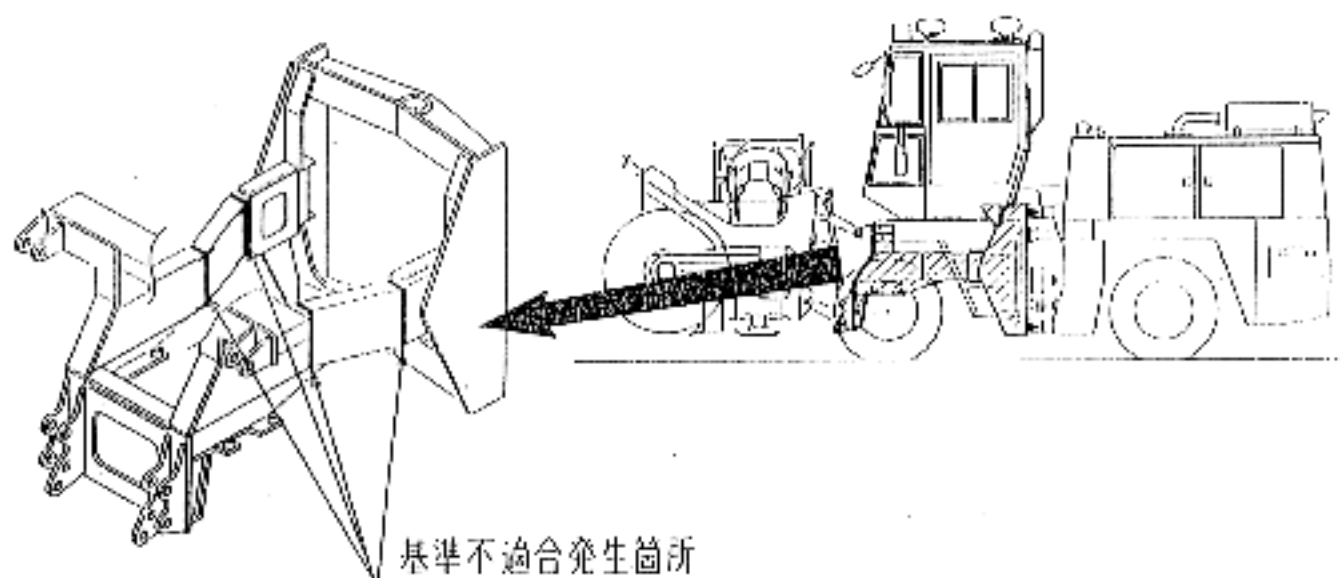
車枠前部の溶接が不適切なため、そのままの状態で使用を続けると、車枠に亀裂が発生し、最悪の場合、車枠が切断し、走行不能となるおそれがある。

全車両点検し、当該車枠に亀裂の発生しているものは、補修溶接を行なった後に補強部材を追加する。又、亀裂の発生していないものは、補強部材を追加する。
