# 改善箇所説明図

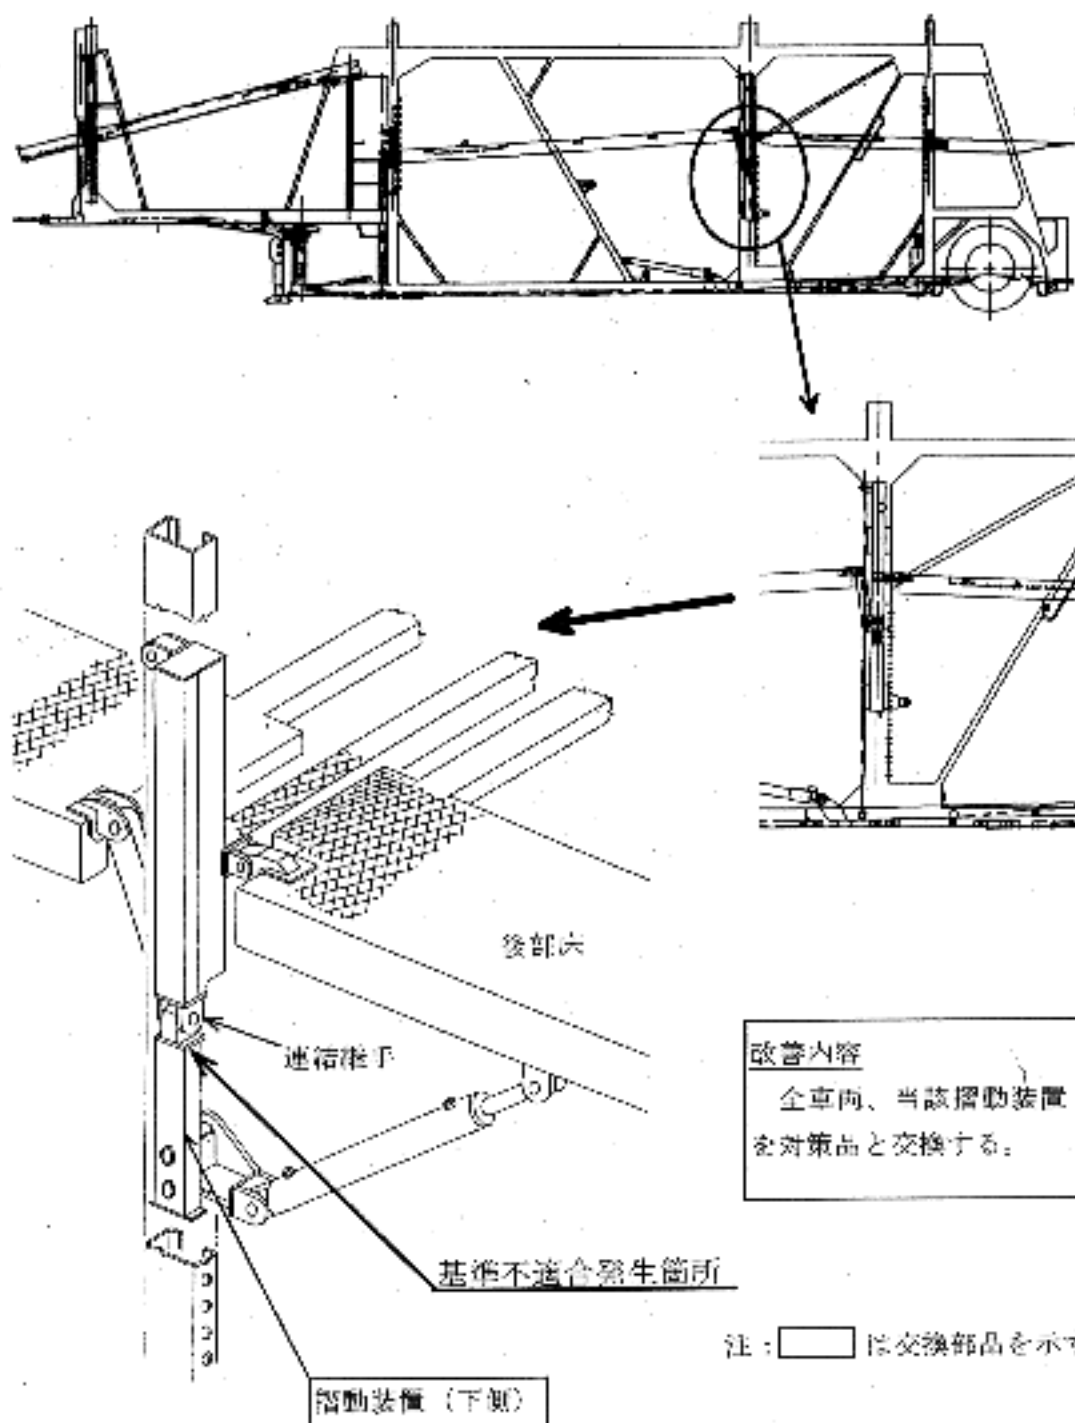
車載専用荷台の上段後部床の前部を昇降させるための摺動装置中央部連結継手下部の溶接が不適切なため、そのままの状態で使用を続けると、当該溶接部に亀裂が入り、最悪の場合、継手部から下が脱落し、上段後部床が傾くおそれがある。
