## 改善箇所説明図

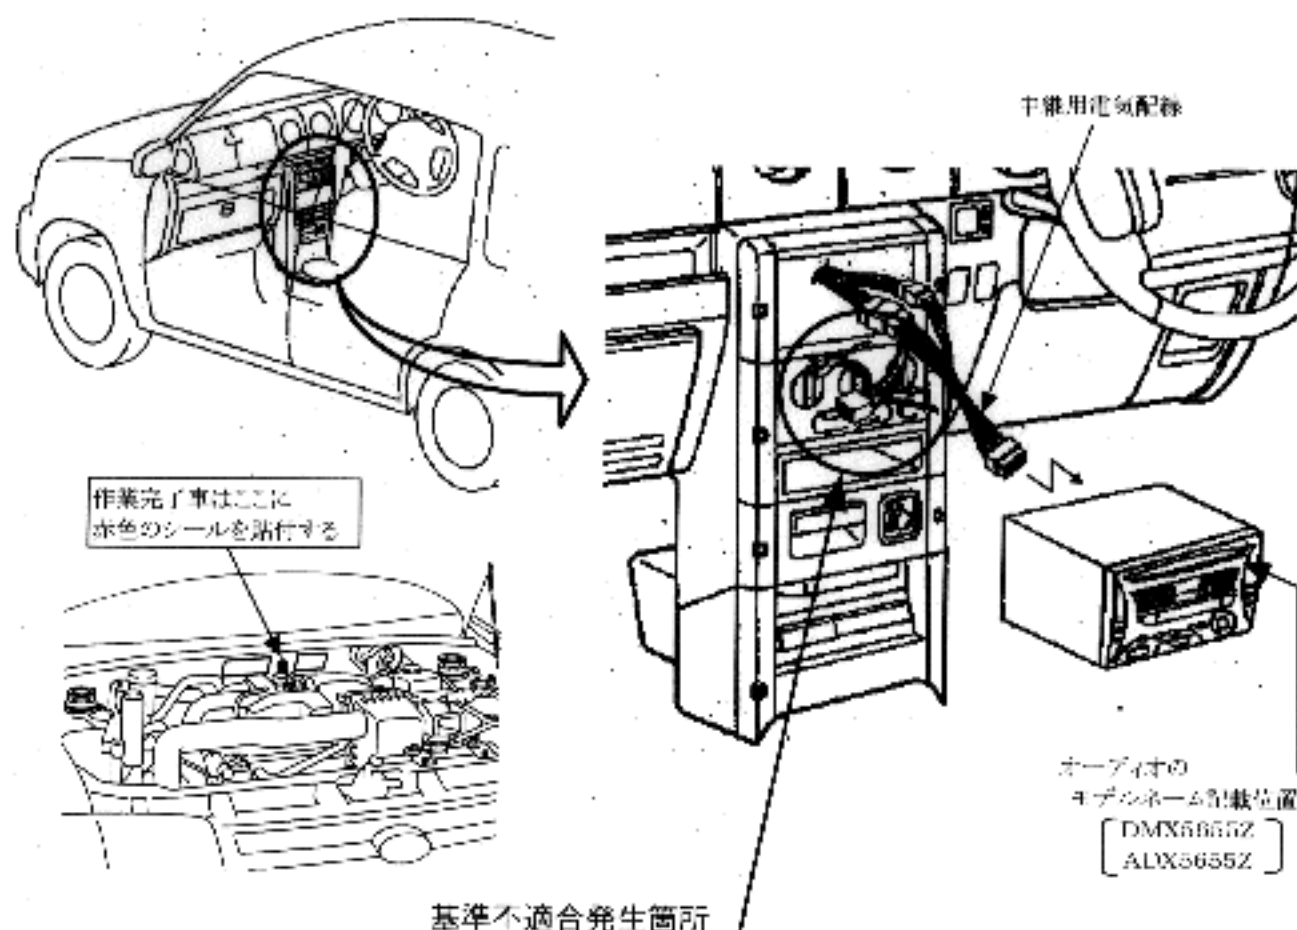
販売店においてオプション（注文仕様）として販売したオーディオの中継用電気配線の、結合端子の処理が不適切なため、そのままの状態で使用を続けると、結合端子が中継の金属部と接触して短絡し、最悪の場合、速度計の点灯及び後部灯火類が不点になるおそれがある。
