# 改善箇所説明図

## 基準不適合発生箇所

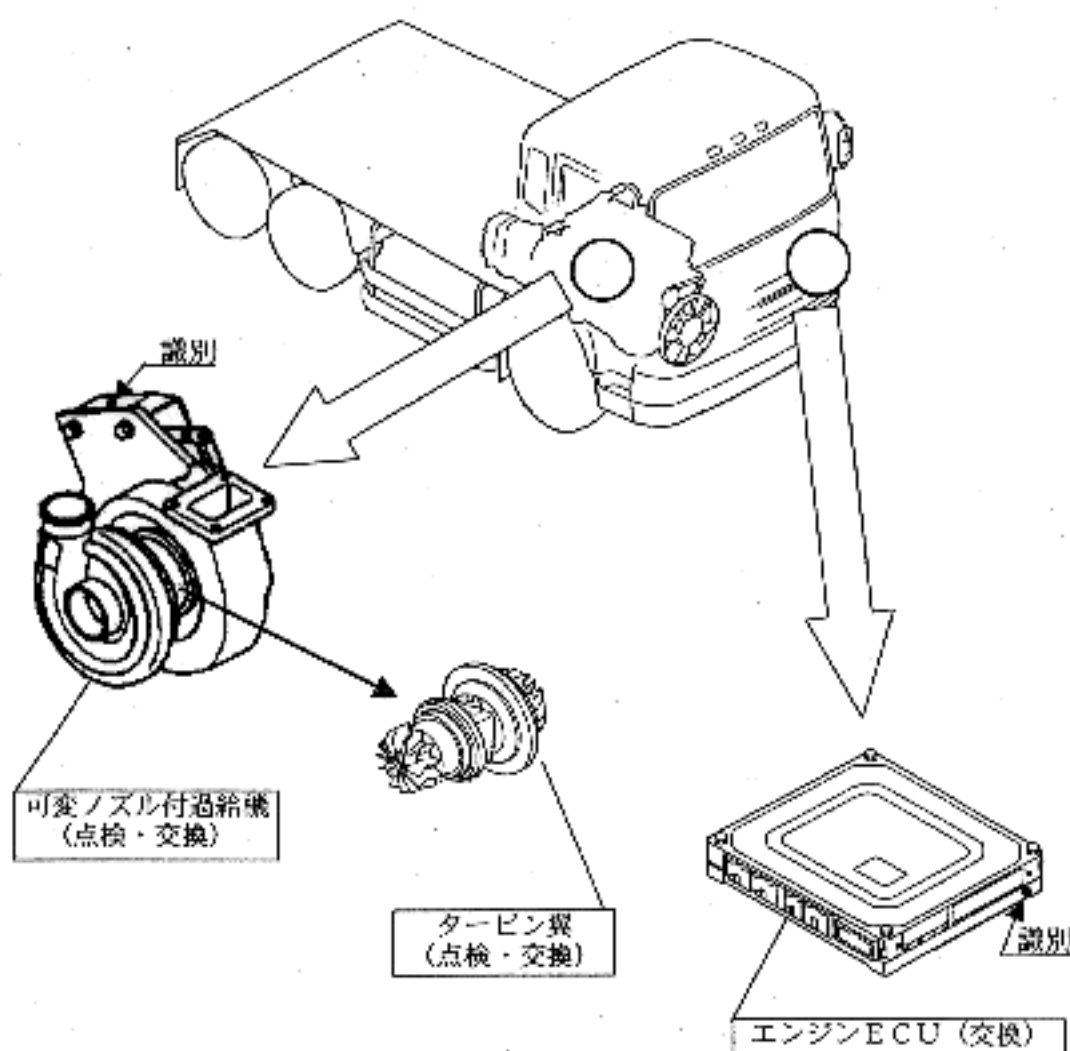
原動機において、過給機の電子制御式可変ノズルの開度設定が不適切なため、圧縮圧閉放式エンジンブレーキを作動させると過給機のタービン翼にガス流による過大な力が作用し、そのままの状態で使用が続けると、当該タービン翼の一部が損傷して異音が発生し、最悪の場合、黒煙が発生するおそれがある。

**改善の内容：**全車両、当該可変ノズルを制御する電子制御装置を対策品に交換するとともに、過給機のタービン翼を良品に交換する。  
また、タービン翼に損傷のあるものについては過給機を良品に交換する。

**識別：**当該部付近に青色ペイントを塗布する。
