## 改善箇所説明図②

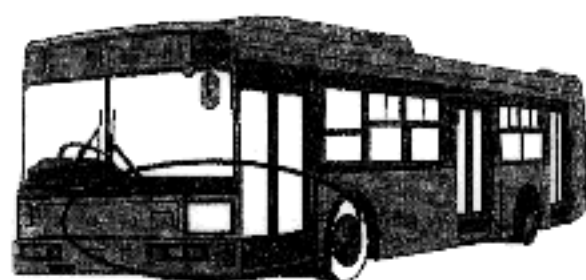
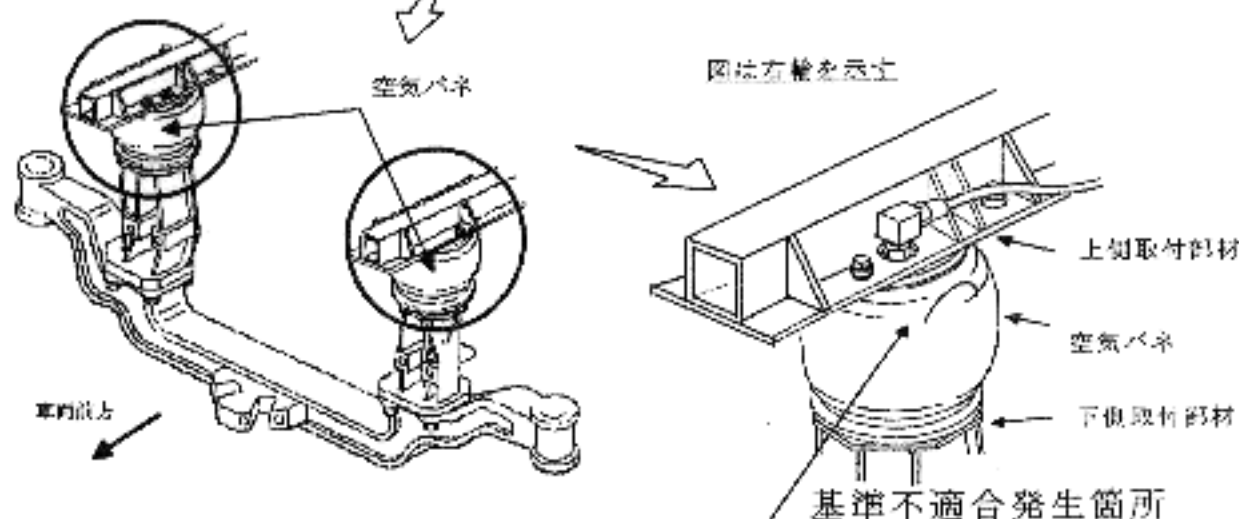
前輪緩衝装置の空気バネの取付位置が不適切なため、そのままの状態で使用を続けると、当該空気バネの上部が取付部材と接触するものがあり、最悪の場合、空気バネが損傷するおそれがある。

全車同点検し、当該空気バネに接触跡があるものは新品に交換するとともに、空気バネ下側の取付位置を変更し、空気バネ上面に保護板を追加する。
