## 改善箇所説明図

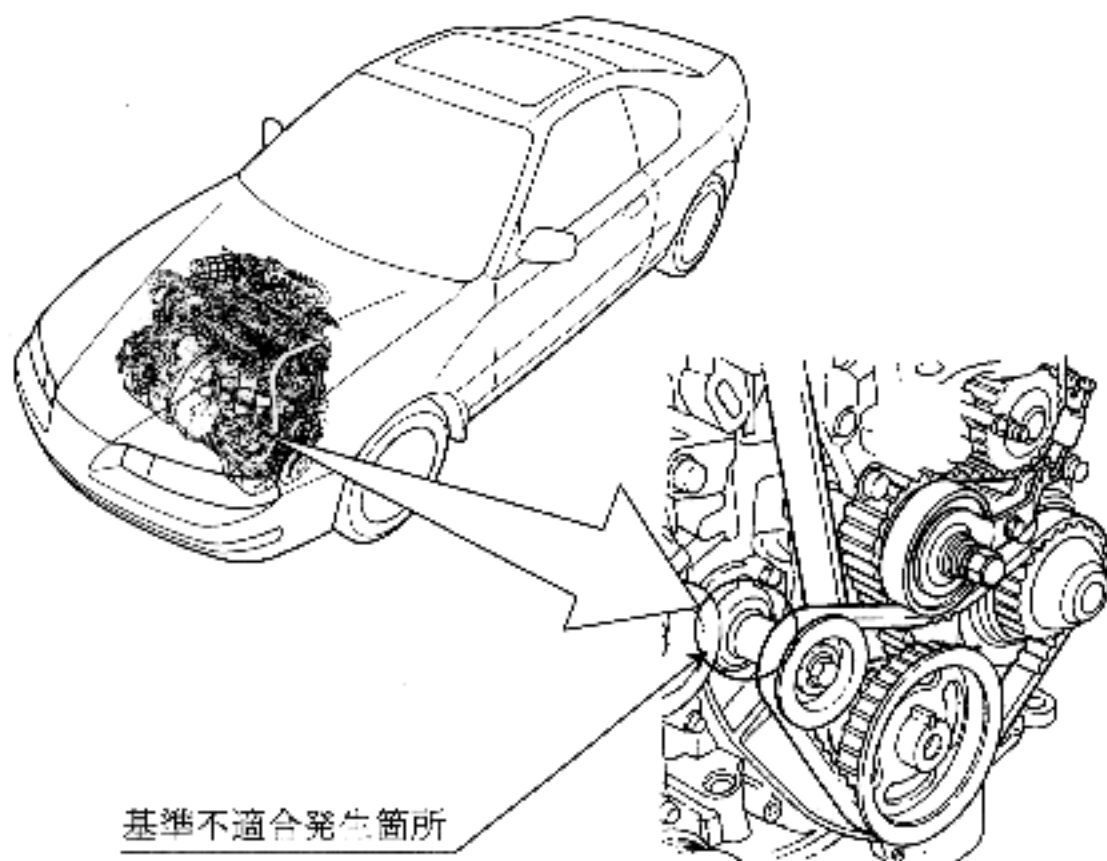
原動機において、バランスシャフトのオイルシールの組付け指示が不適切なため、そのままの状態で使用を続けると、シールの保持力が低下し、最悪の場合、当該シールが抜け出し、エンジンオイルが漏れるおそれがある。

全車両、当該シールの抜け出しを防止する、補助板を追加する。
