# 改善箇所説明図

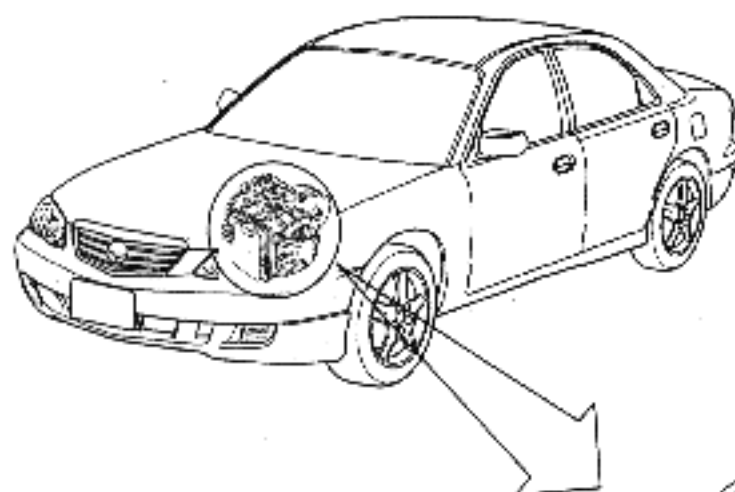
トルクコンバータ

自動変速機

自動変速機のトルクコンバータのカバーに加工不良のものがあ  
るため、そのままの状態で使用を続けるトルクコンバータを支持  
する軸受が摩耗しシール性が低下するため、オイルが漏れて、  
最悪の場合、走行不能に至るおそれがある。

全車両、当該自動変速機を良品と交換する。

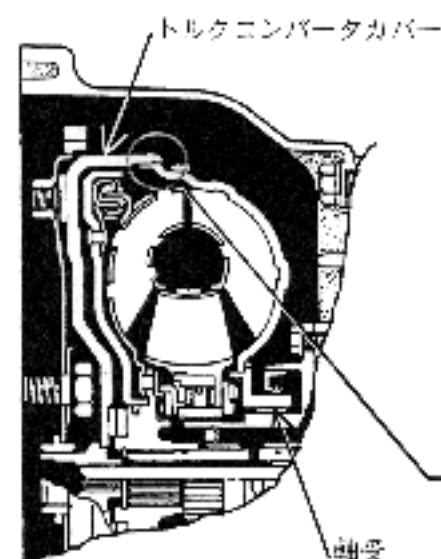
断面図

## 基準不適合発生箇所
