# 改善箇所説明図

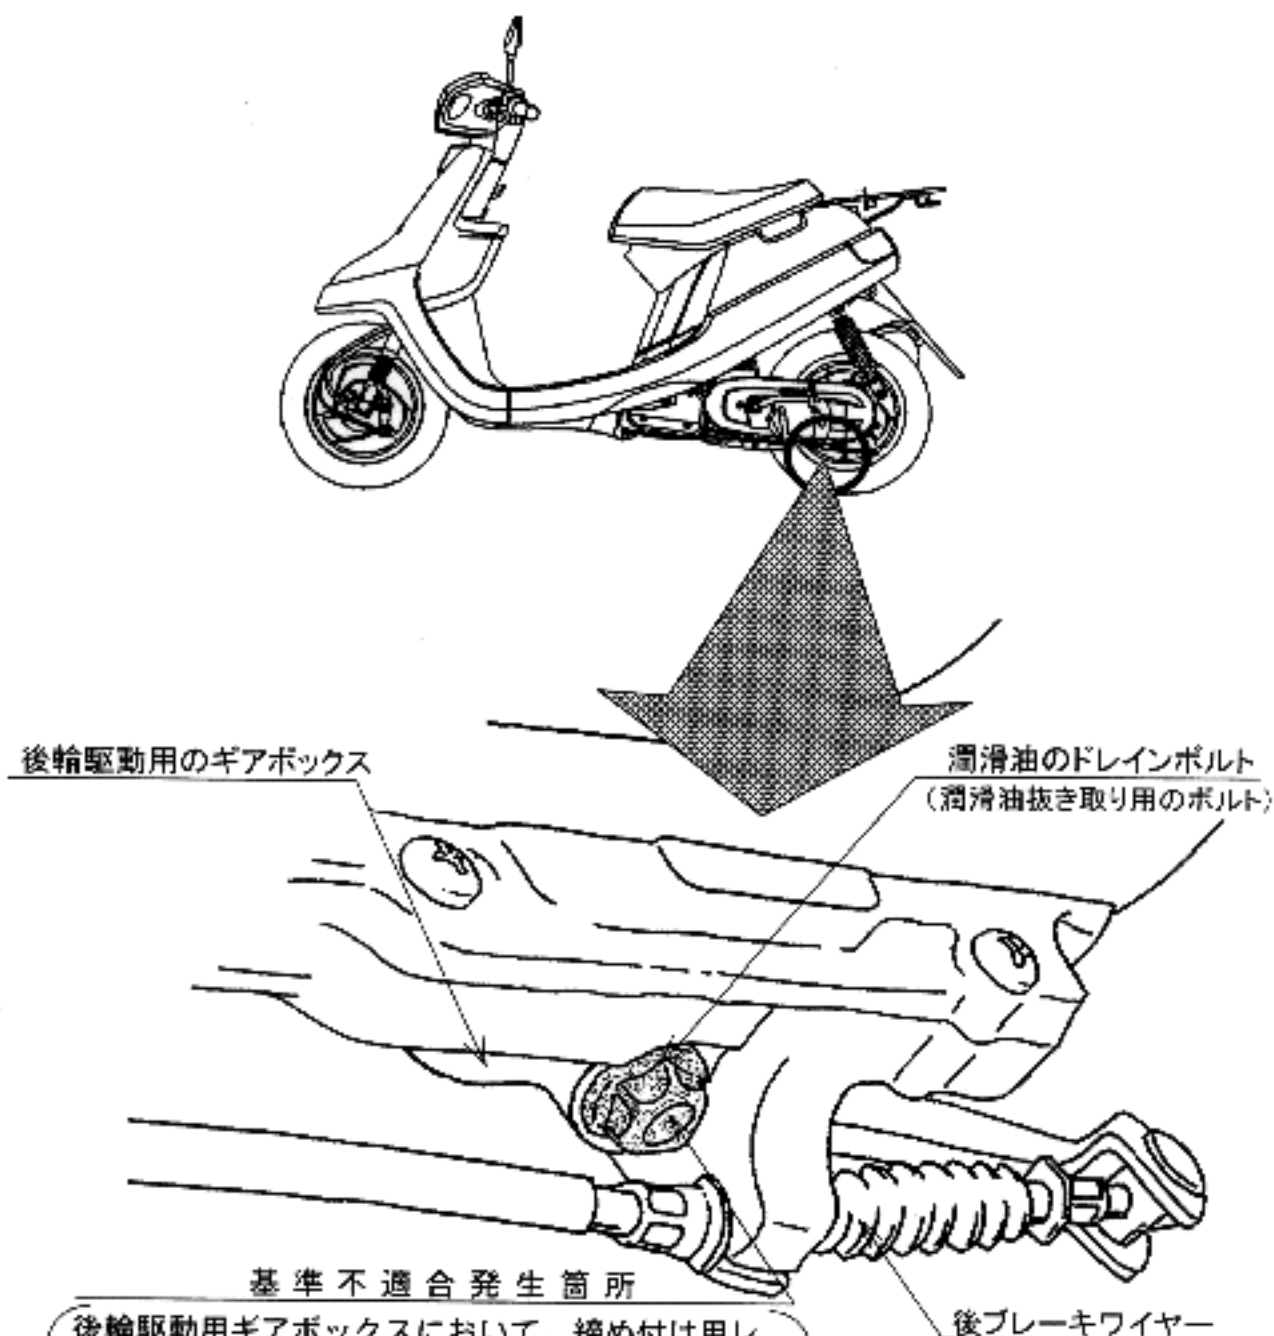
後輪駆動用ギアボックスにおいて、締め付け用レンチ（オイルパルスレンチ）に不具合が生じたため、潤滑油のドレインボルト（潤滑油抜き取り用のボルト）の締め付けトルクが不足しているものがあり、そのままの状態で使用を続けると、ドレインボルトが緩み、最悪の場合、潤滑油が洩れ当該ギアボックスのギアが焼付くおそれがある。

**改善の内容：**全車両点検し、当該ボルトのトルクが不足しているものは、正規トルクで締め付ける。

**識別：**当該ボルトに黒色の塗料を塗布する。
