## 改善箇所説明図

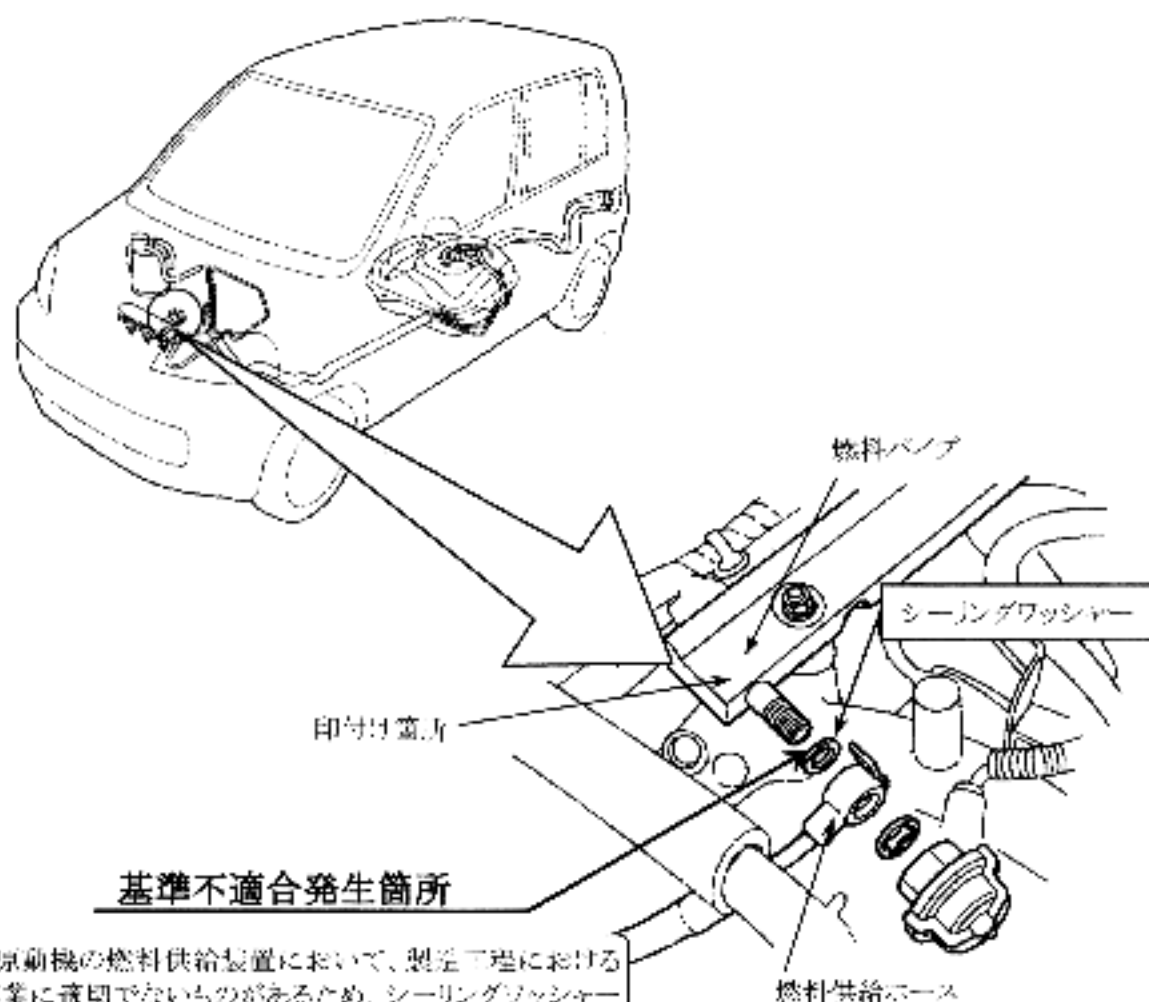
### 基準不適合発生箇所

原動機の燃料供給装置において、製造工程における作業に適切でないものがあるため、シーリングワッシャーと燃料パイプの間に印付け用インクが挟まり、このインクが燃料により溶け当該ワッシャーが部分的に破れ、最悪の場合、燃料パイプ部より燃料が漏れるおそれがある。

### 改善内容

全車両点検し、印が不透明なものは燃料パイプの座面を清掃し、新品のシーリングワッシャーと交換する。
