# 改善箇所説明図 ①

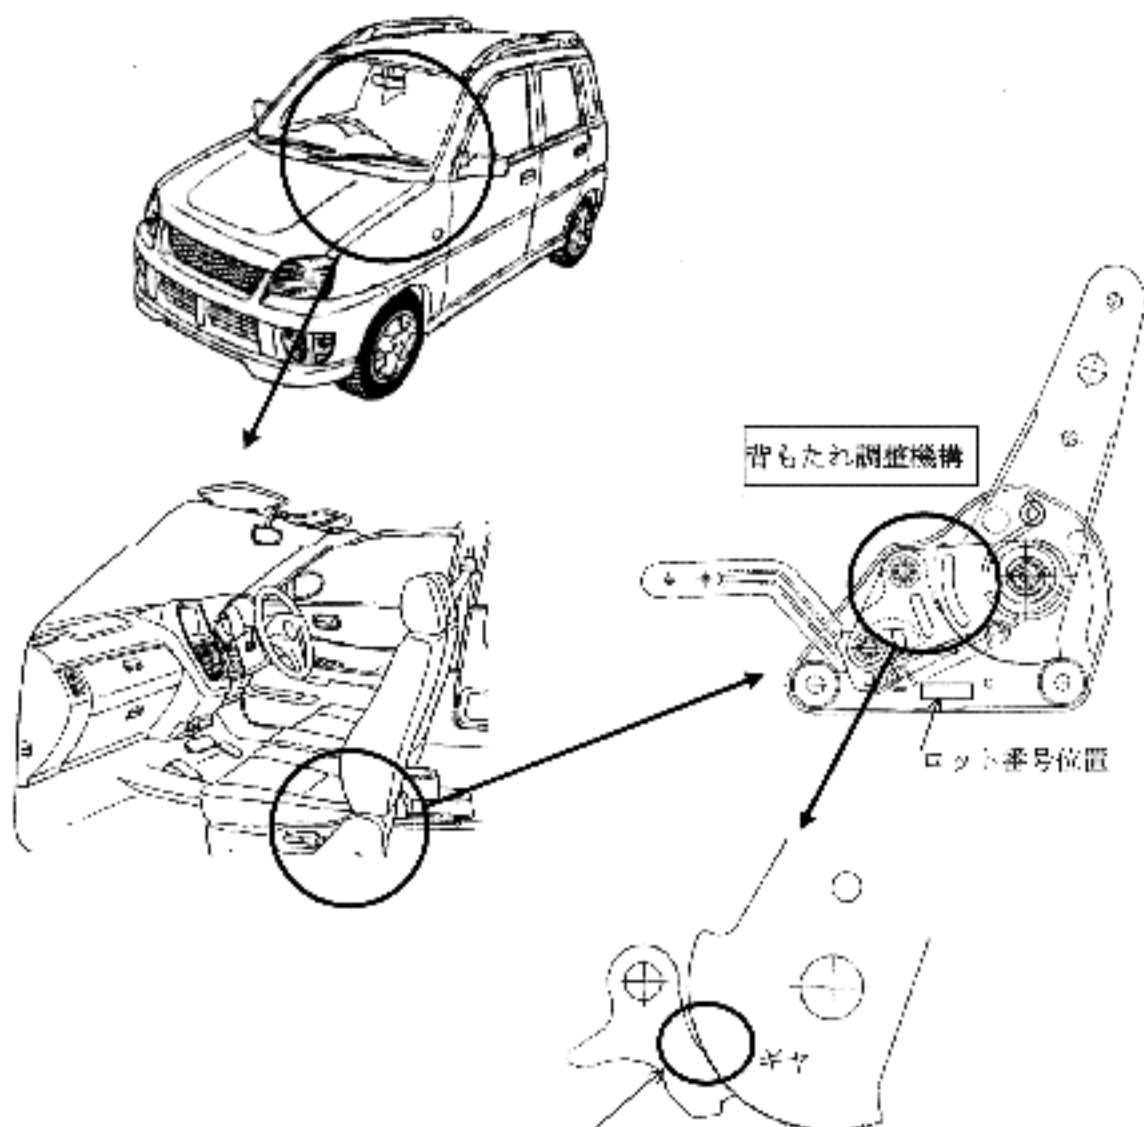
## 基準不適合発生箇所

前部座席の背もたれ調整機構のギヤに加工不良のものがあつたため、そのままの状態で使用を続けると、最悪の場合、乗車中に背もたれが倒れるおそれがある。

全車両、当該部品のロット各号を確認し、当該するものは良品と交換する。

対象ロット番号：0315～0322

シートレール内側の後部斜ナイド面に、白ペイントを塗布する。
