# 改善箇所説明図

## 基準不適合発生箇所

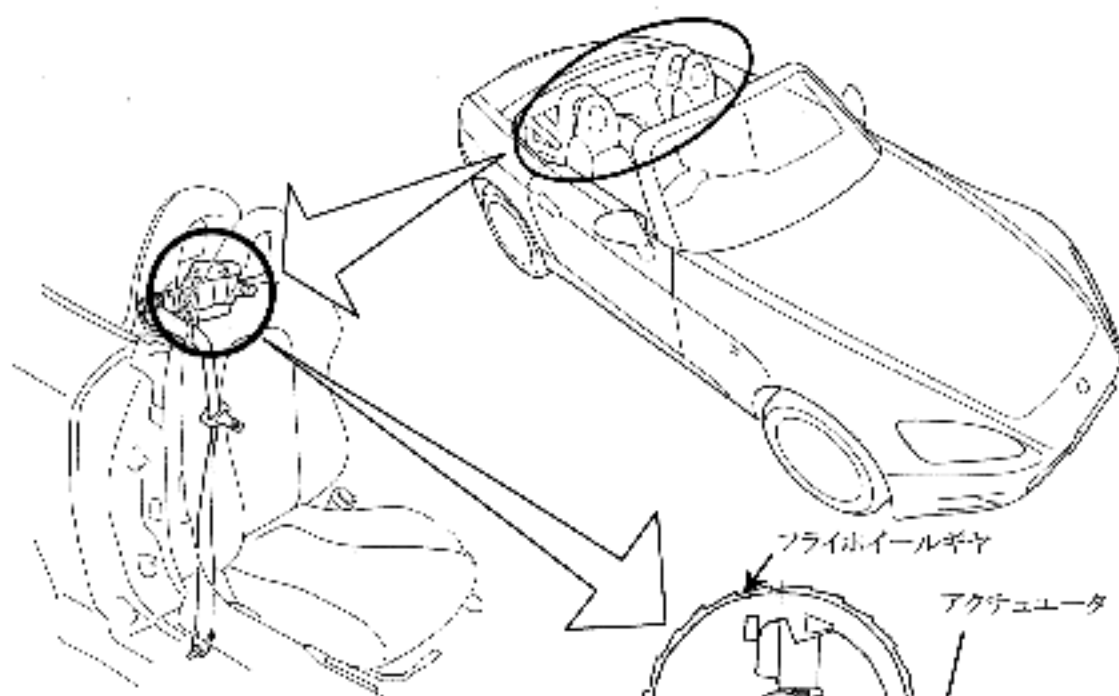
ロック機構(Gセンサー)

座席ベルトの巻き取り装置において、装置内部のロック機構(Gセンサー)のアクチュエータの形状が不適切なため、当該ベルトがロックしたままとなることがあり、最悪の場合、座席ベルトが引き出せなくなるおそれがある。

全車両、左右座席ベルト巻き取り装置のロック機構(Gセンサー)を、対策品のアクチュエータを組み込んだものと交換する。
