# 改善箇所説明図 ①

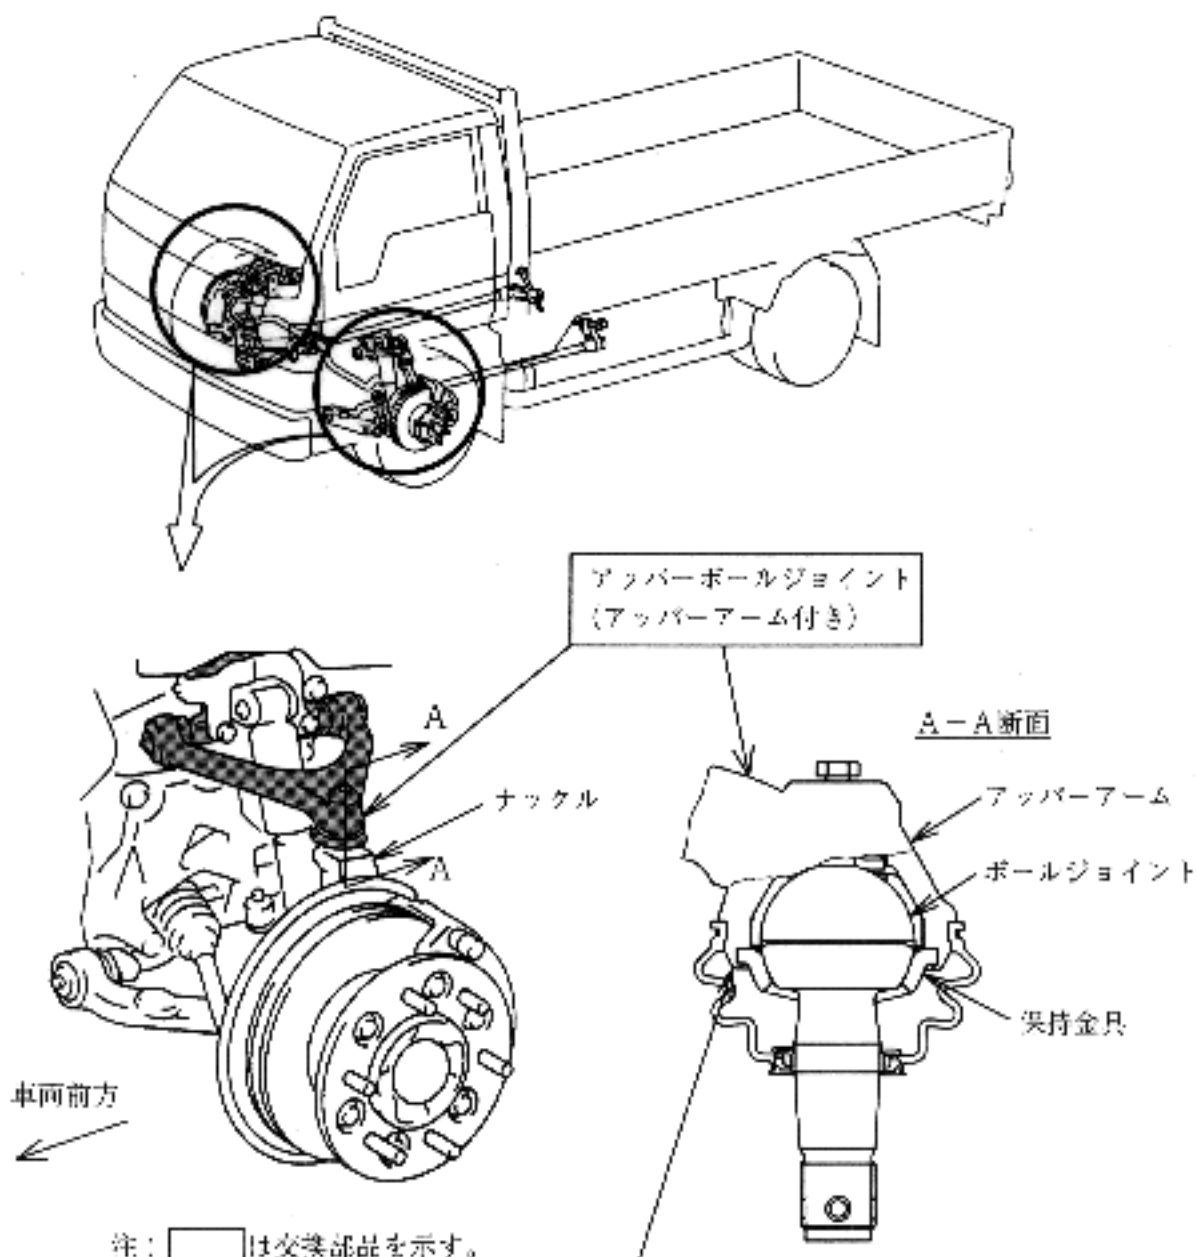
アップパーアームとナックルを連結しているボールジョイントの保持金具のかしめに不十分なものがあるため、このままの状態で使用を続けると、当該部分が損傷し、最悪の場合、ボールジョイントがアップパーアームから外れ、走行不能に至るおそれがある。

全車両、左右アップパーボールジョイントを点検し、当該保持金具のかしめが不十分なものは良品と交換する。

識別：改善済車両には車台番号打刻位置の上側に黄色ペイントを塗布する。
