# 改善箇所説明図－①

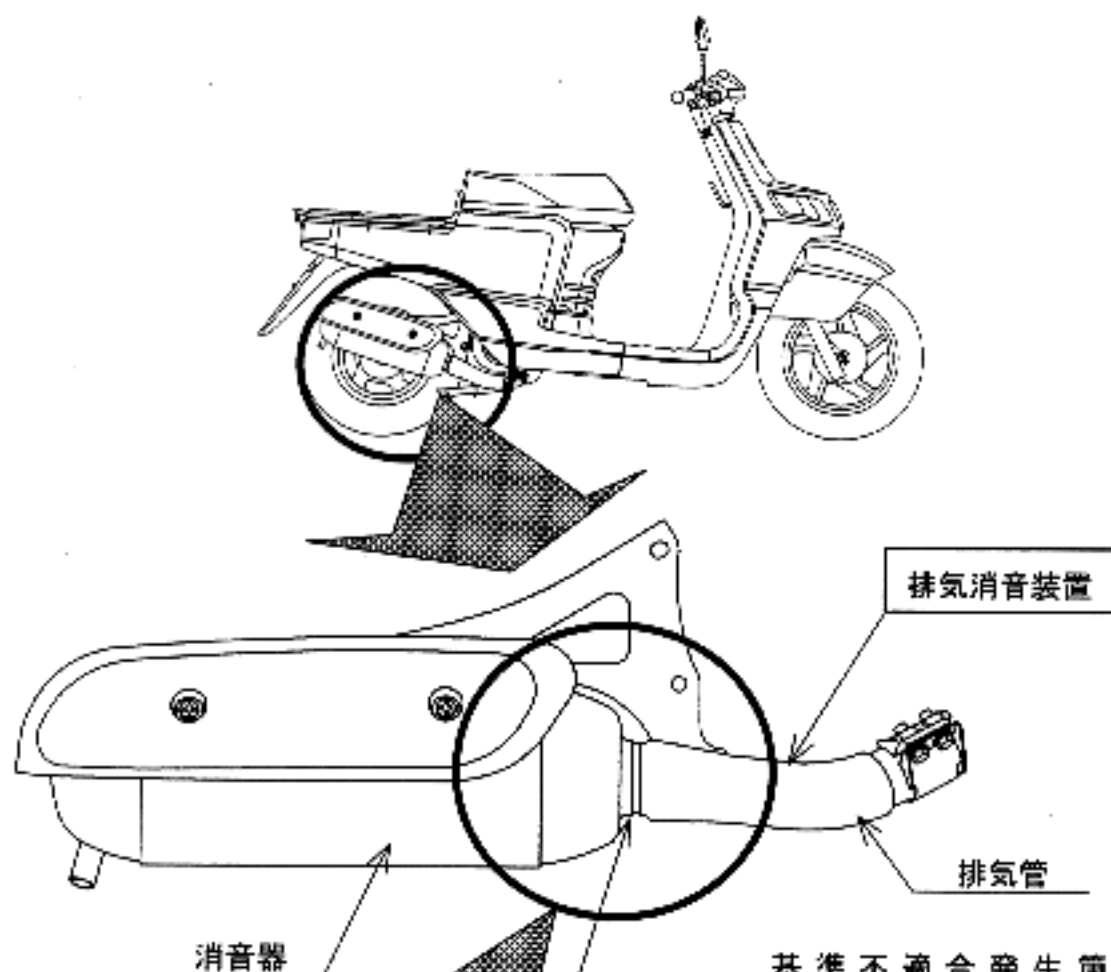
排気消音装置において、排気管と消音器の接続部分の強度が不足しているため、当該部分に亀裂が生じ、最悪の場合、騒音が増加するおそれがある。

改善の内容：全車両、当該排気消音装置を対策品と交換する。
