# 改善箇所説明図

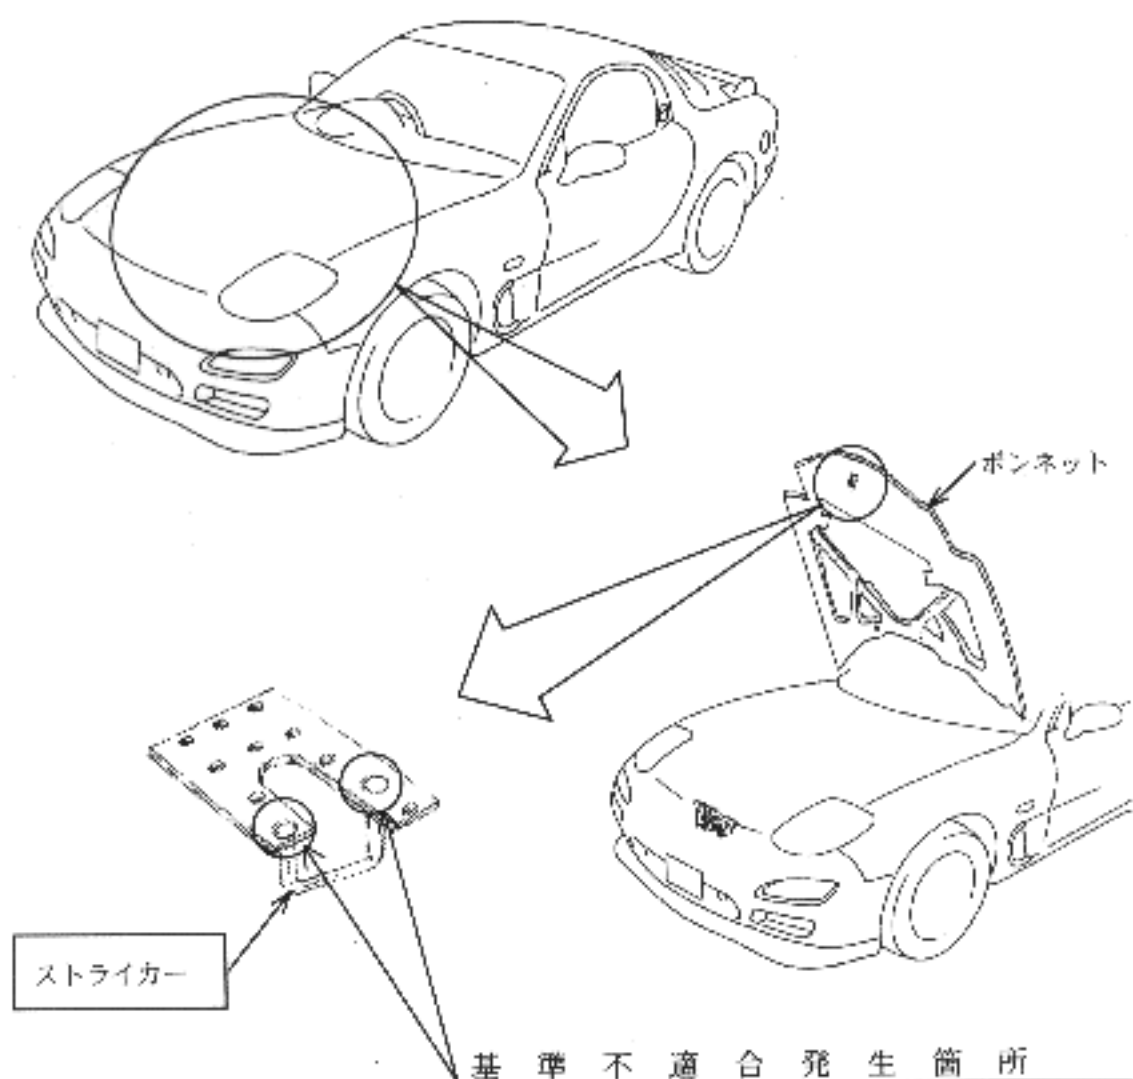
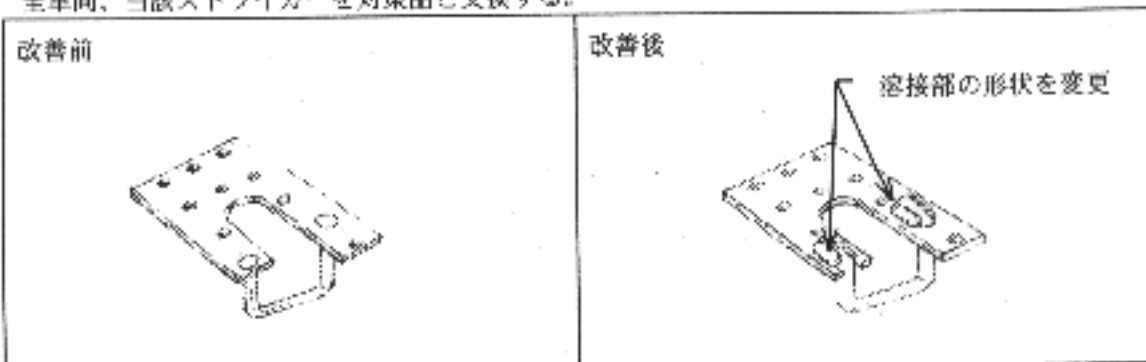
アフターマーケット用品として販売された樹脂製ボンネット（マツダスピード・エアロボンネット）のロック装置のストライカーの構造が不適切なため、そのままの状態で使用を続けると、当該ストライカーの溶接部が破損し、最悪の場合、走行中にボンネットが開き、前面ガラスを破損させるおそれがある。

識別：ストライカーの台座に  
黄ペイントを塗布する。

全車両、当該ストライカーを対策品と交換する。
