# 改善箇所説明図

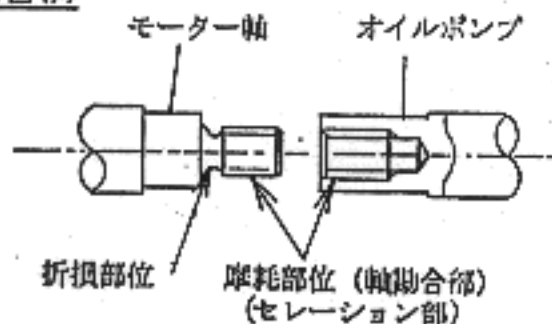
### 改善前

無段式変速機のオイルポンプ用モーターの軸強度が不足しているため、そのままの状態で使用を続けると、当該モーター軸が折損し、走行不能に至るおそれがある。また、オイルポンプとオイルポンプ用モーターの軸結合部の組付け角度及び当該モーターの作動トルクを制御するプログラムが不適切なため、軸結合部に過大な応力が発生し、そのままの状態で使用を続けると、最悪の場合、軸結合部が摩耗してオイルポンプが作動しないため、走行不能に至るおそれがある。

全車両、当該モーター及び当該オイルポンプを対策品と交換し、当該モーターの制御プログラムを変更する。
