# 改善箇所説明図

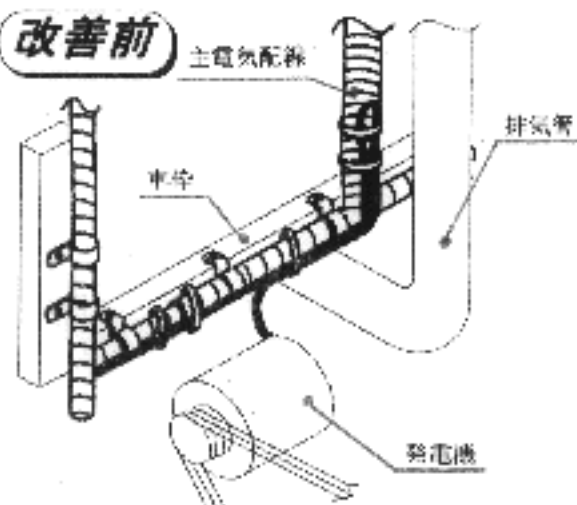
## 改善前

発電機の電気配線の取回しが不適切なため、当該配線を固定している樹脂製バンドが排気管の熱により溶損するものがあり、そのままの状態で使用を続けると、電気配線が排気管と接触して短絡し、最悪の場合、原動機が停止して再始動できなくなるおそれがある。
