# 改善箇所説明図

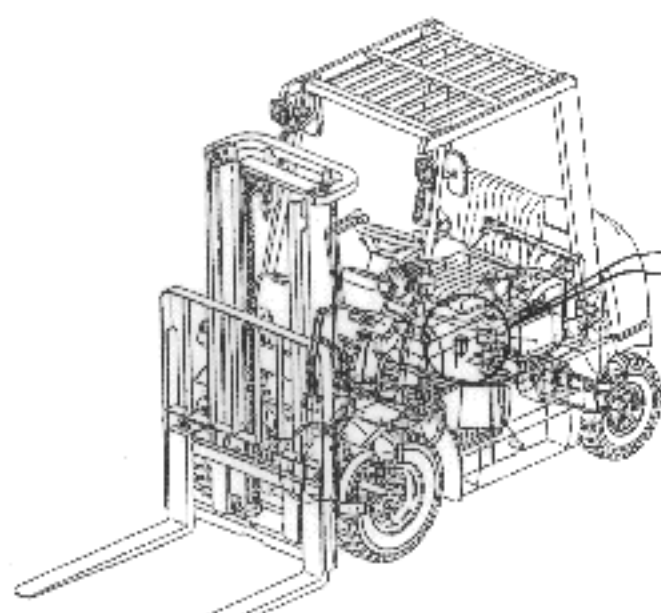
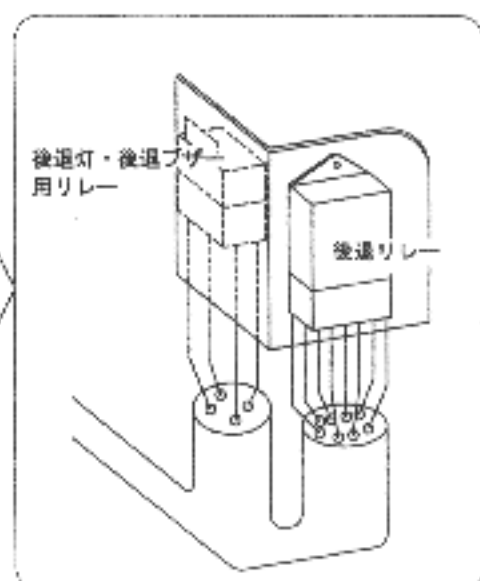
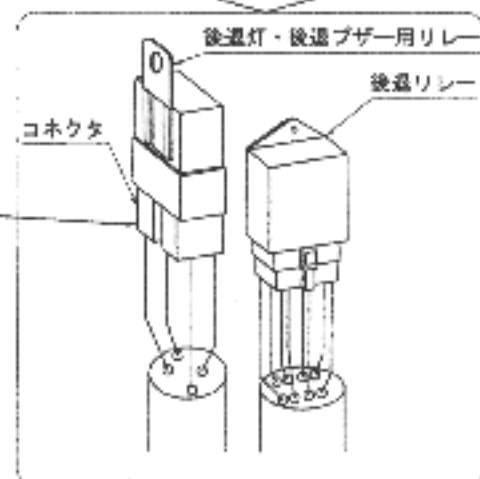
## 不適合発生箇所

電気式シフトの自動変速機付車において、後退灯および後退ブザーの電気回路が不適切なため、変速機の前后进レバーが中立の位置にある場合に、方向指示器と後退灯および後退ブザーの電気回路を兼用しているヒューズが切れた状態のままで、方向指示器スイッチを作動させると、変速機の後退リレーに電流が流れ、車両が後退するおそれがある。
