# 改善箇所説明図

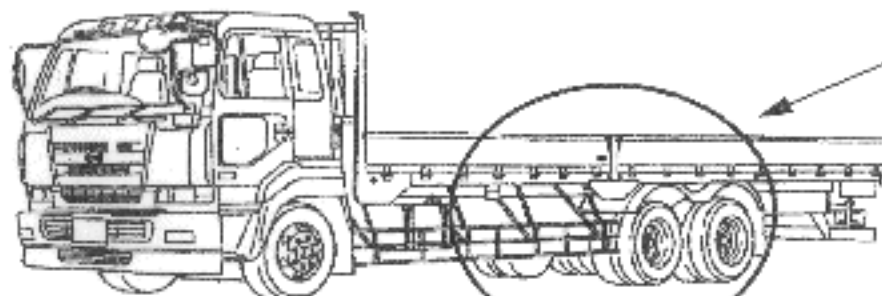
基準不適合発生箇所

フレームと後中軸を連結しているV形トルクロッドにおいて、当該フレーム側の取付ボルトの締付けに不適合なものがあるため、そのままの状態を使用を続けると、ロッド取付部にがたが生じ、最悪の場合、後車軸が変位することから、タイヤがフレームと干渉し、走行不能にいたるおそれがある。

改善の内容

全車両点検し、当該ボルトの締付けトルクが不足しているものは、正規トルクで締付ける。なお、ボルト、V形トルクロッド及びブラケットに損傷があるものは新品に交換する。

識別：当該ボルト頭部に白色ペイントを塗布する。
