# 改善箇所説明図

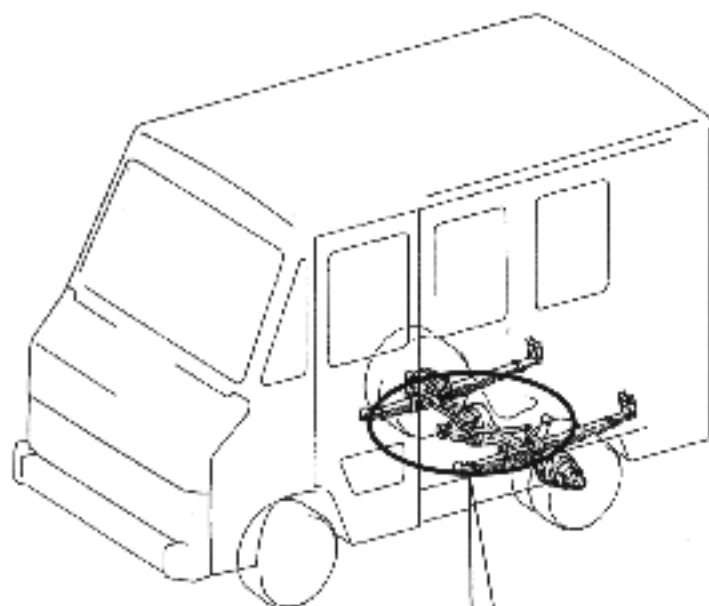
## 基準不適合発生箇所

スタビライザブラケットの強度が不足しているため、山間部の屈曲路走行等を頻繁に繰り返すとブラケットに亀裂が生じるものがあり、最悪の場合、当該ブラケットが破損するとともに後輪ブレーキパイプを損傷し、制動力が低下するおそれがある。
