# 改善箇所説明図

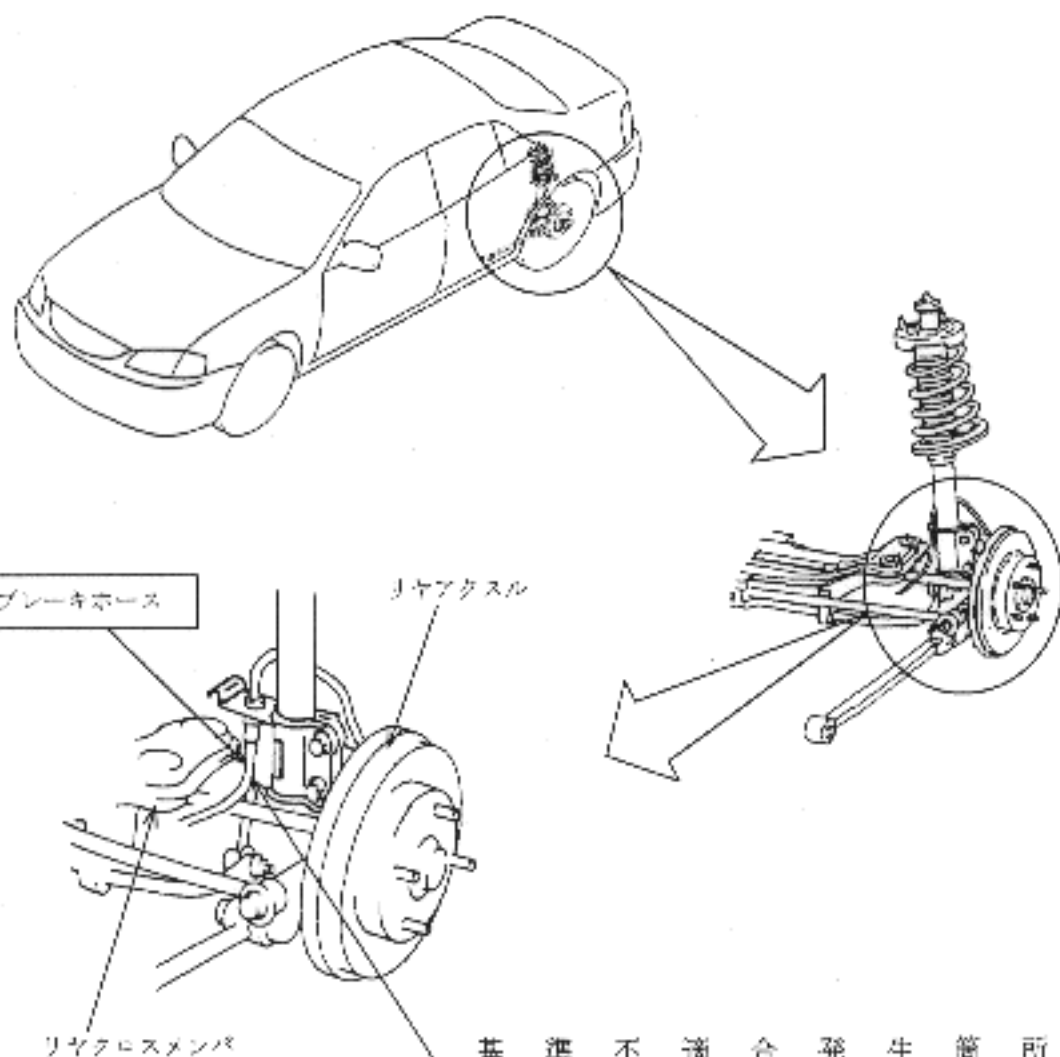
## 基準不適合発生箇所

前輪駆動車のリヤサスペンション組立て工程が不適切なため、組立て工程において、左後輪ブレーキホースに傷が付いたものがあり、このままの状態で使用を続けると、当該部から潤滑液が漏れ、最悪の場合、制動力が低下するおそれがある。

全車種、当該ブレーキホースを点検し、傷があるものは良品と交換する。
