# 改善箇所説明図

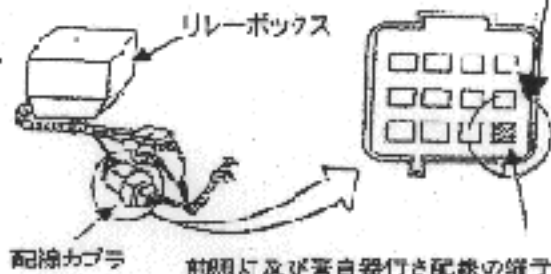
電気装置において、前照灯及び警音器の電気配線カプ内の端子の位置がずれたものがあるため、当該端子結合部が発熱して樹脂製のカプが溶損し、最悪の場合、浮遊した樹脂が端子に溶着して過渡不良となり、前照灯の不点灯及び警音器の作動不良に至るおそれがある。

作業完了後はここに  
青色のシールを貼りつける
