# 改善箇所説明図

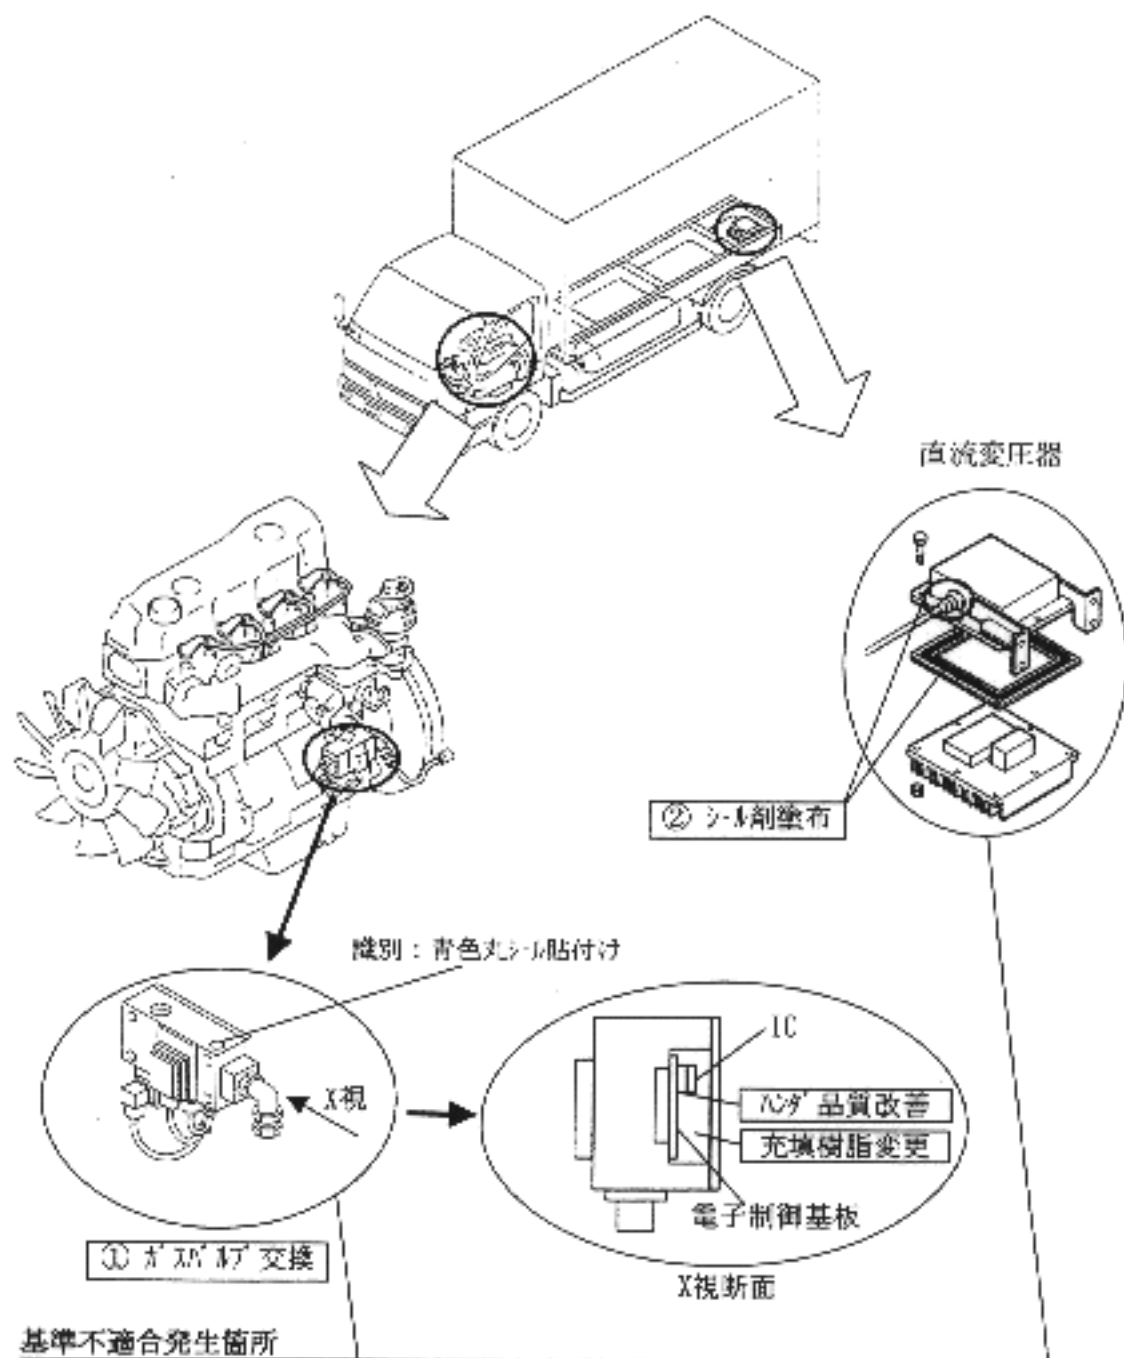
- ① 圧縮天然ガス車（CNG車）において、燃料ガスの流量を制御しているガスバルブの電子制御基板にはんだ付けの不良のものがあるため、そのままの状態で使用を続けると、当該部が割れ原動機が不調となり、最悪の場合、原動機が停止し、再始動できなくなるおそれがある。
- ② CNG車において、ガスバルブおよび点火プラグに電源を供給する直流変圧器を収めたケースの合わせ部と配線取出し部の防水方法が不適切なため、そのままの状態で使用を続けると、当該部より水が浸入し、ケース内でショートするため、最悪の場合、原動機が停止し、再始動できなくなるおそれがある。

- ① 全車両、ガスバルブを対策品に交換する。
- ② 全車両、直流変圧器のケース合わせ部と配線取出し部にシール剤を塗布する。

改善済車両については、ガスバルブに青色丸シールを貼付ける。
