# 改善箇所説明図

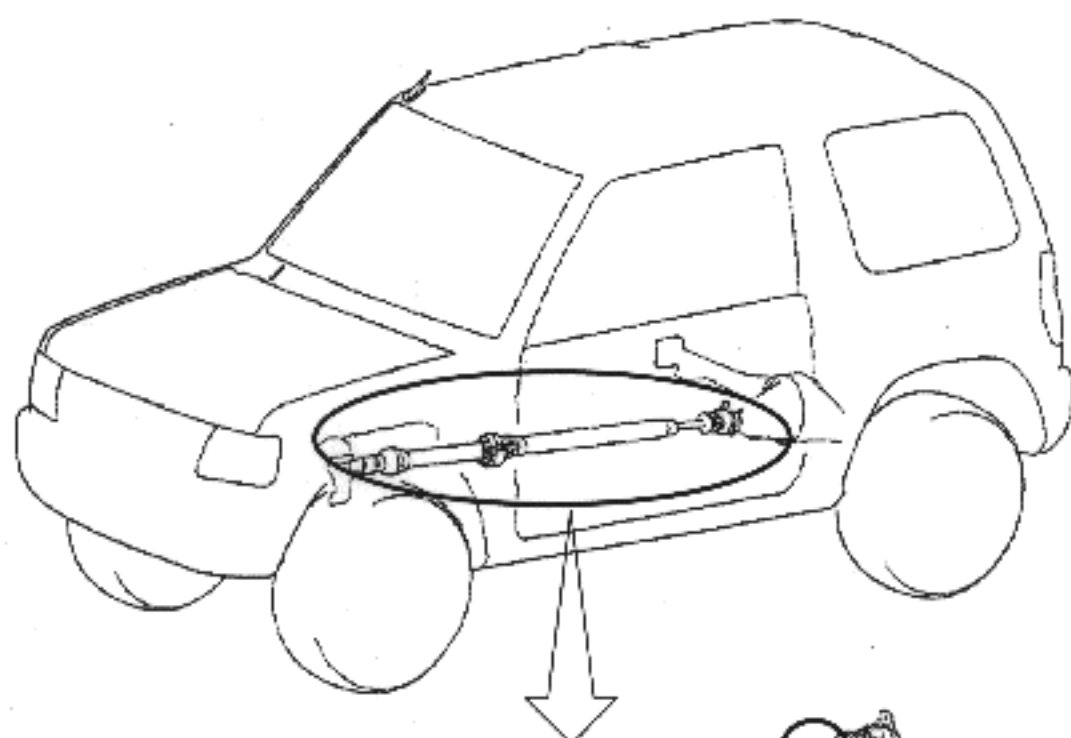
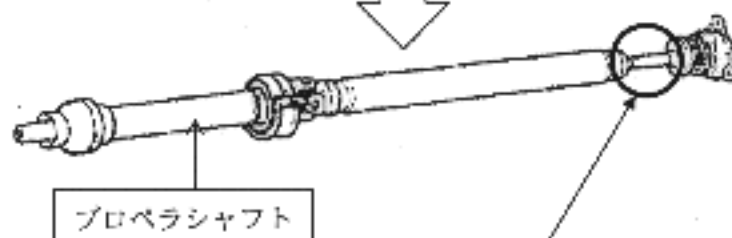
基準不適合発生箇所

プロペラシャフトにおいて、重量のバランスが不適切なものであるため、そのままの状態で使用を続けると、走行中にプロペラシャフト後端部に曲がりが発生するため、スプライン部から外れ、走行不能となるおそれがある。

なお、最悪の場合、燃料タンクを破損させるおそれがある。

全車両、当該プロペラシャフトを対策品に交換する。
