# 改善箇所説明図

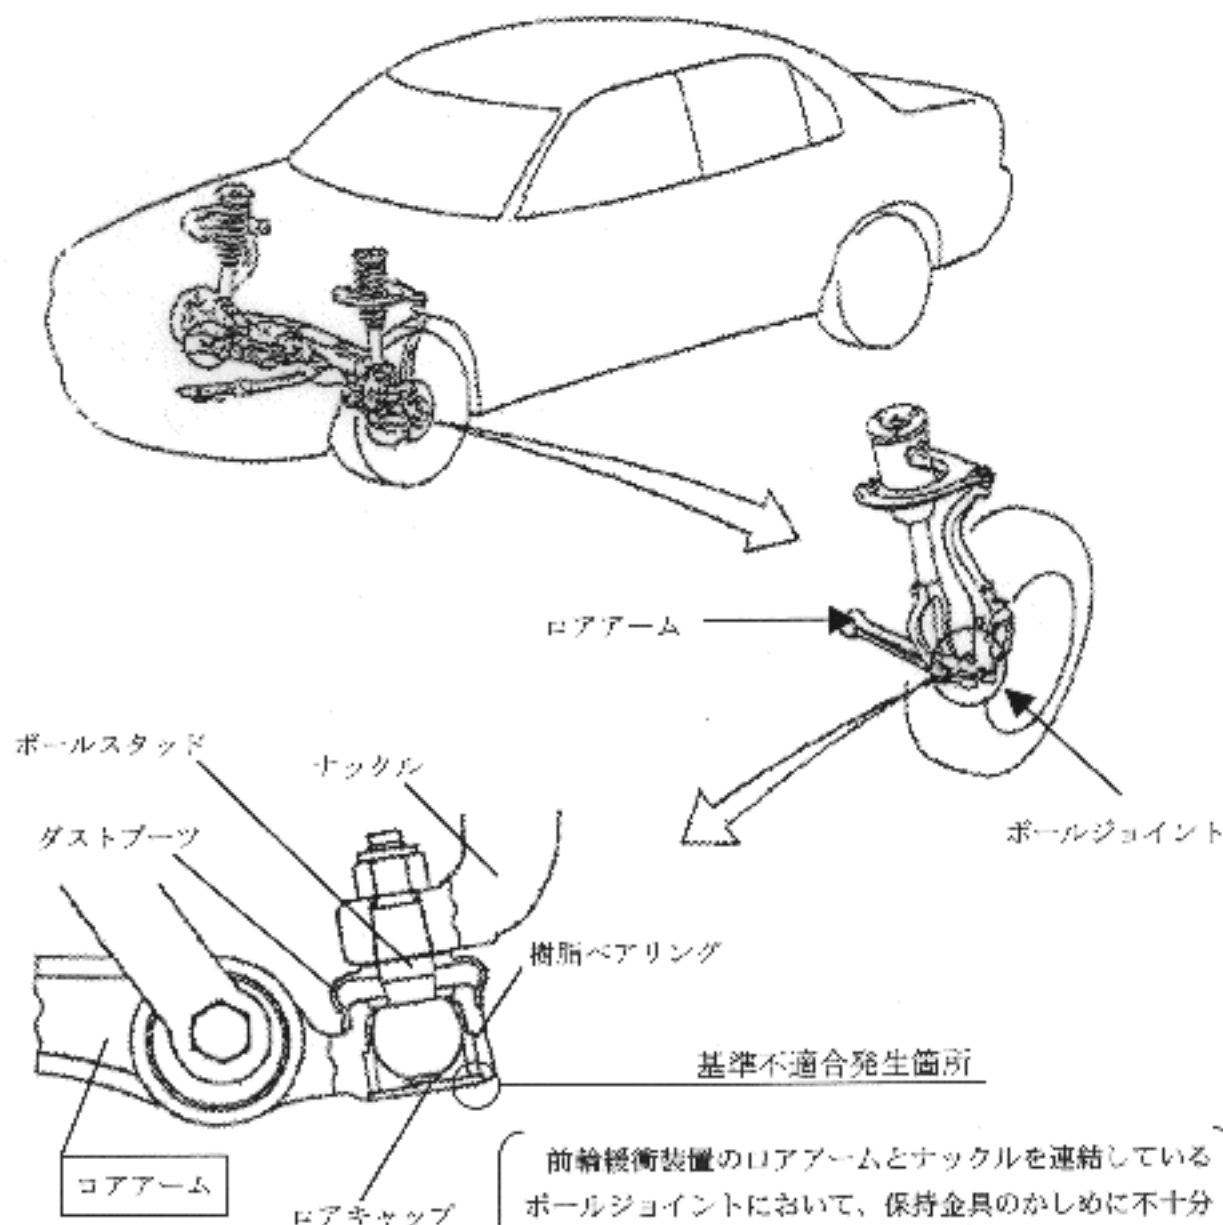
注： □ 内は交換部品を示す。

前輪緩衝装置のロアアームとナックルを連結しているボールジョイントにおいて、保持金具のかしめに不十分なものがあるため、このままの状態で使用を続けると、当該部分からの水の侵入によるボールの錆で樹脂ベアリングが異常摩耗し、最悪の場合、ボールジョイントが破損してアームから外れ、走行不能となるおそれがある。

全車両、当該ロアアームボールジョイントを点検し、摩耗量の大きいものは対策品と交換する。また点検で異常のないものについては、当該かしめ部にシール剤を塗布する。なお、対策品の供給に時間を要するため、使用者に届出内容を告知し、対策品の準備が整い次第、点検入庫の案内を実施する。

識別：助手席ドアの、ドアラッチ取付ボルトの内の一つに、白色又は黄色ペイントを塗布する。
