# 改善箇所説明図

## 基準不適合発生箇所

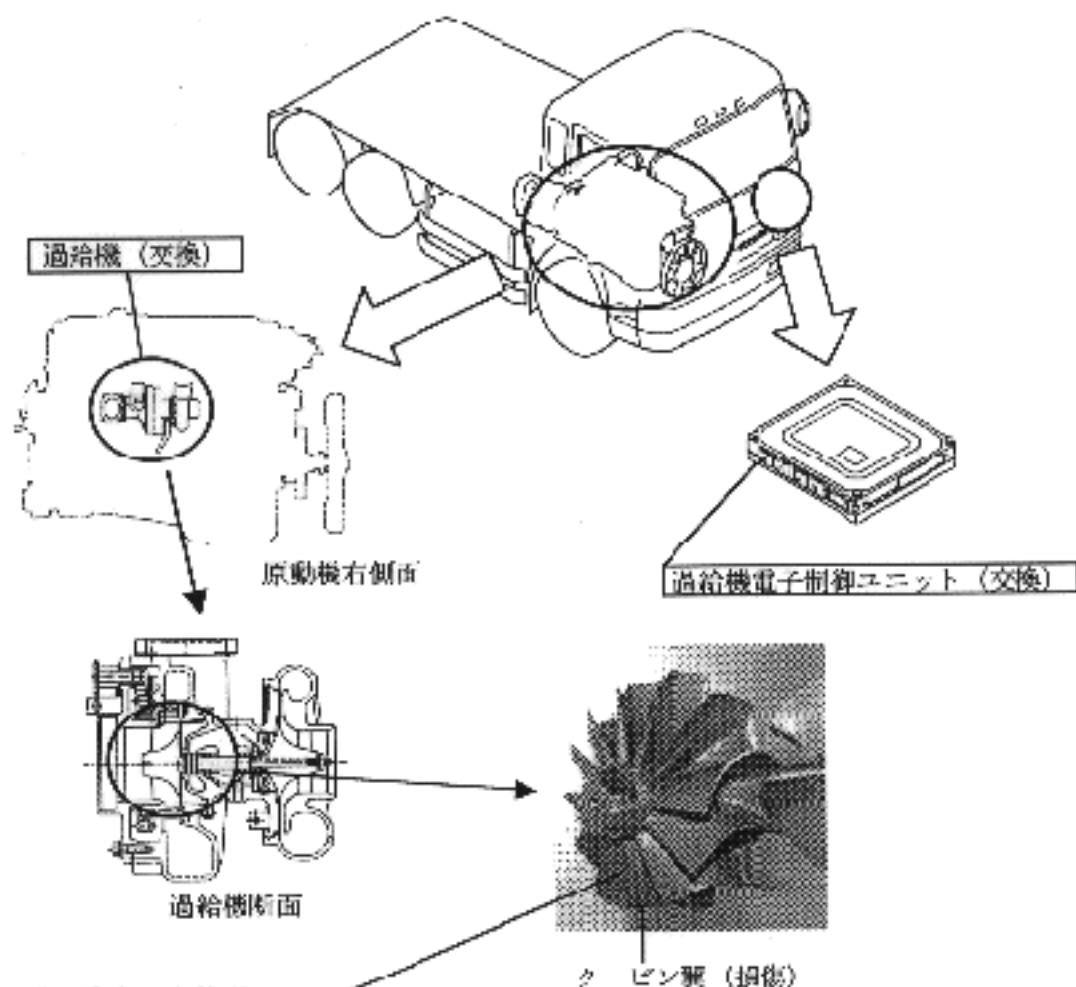
原動機の可変ノズル付過給機において、当該過給機のタービン翼の剛性が不適切なため、そのままの状態で使用を続けると、タービン翼の一部が損傷して異音および出力不足が発生し、最悪の場合、黒煙が基準を超えるおそれがある。

**改善の内容**；全車両、当該過給機および過給機電子制御ユニットを対策品に交換する。  
**識別**；過給機に黒色ペイントを塗布する。

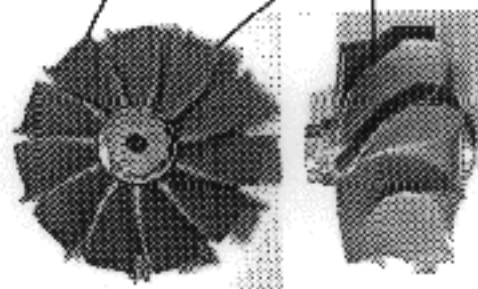
## 改善後

翼枚数変更

翼形状変更
