# 改善箇所説明図

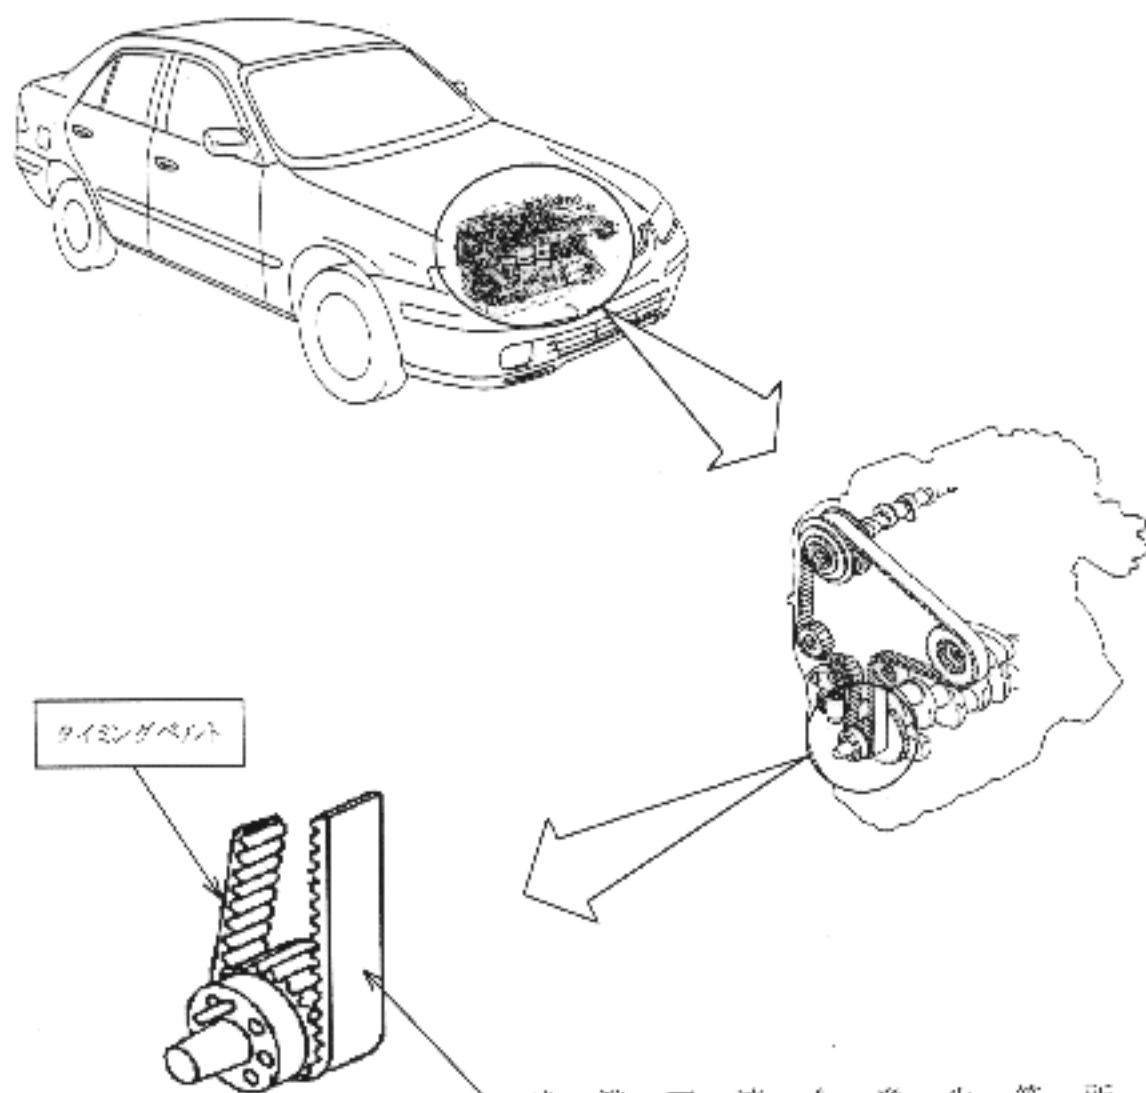
## 基準不適合発生箇所

原動機の吸排気弁の開閉時期の制御等を行なうタイミングベルトの強度が不足しているため、そのままの状態で使用を続けると、当該タイミングベルトの歪が欠損し、最悪の場合、原動機が停止し、再始動できなくなるおそれがある。

全車同、当該タイミングベルトを対策品と交換する。

取組：No.3エンジンマウント上部に黄ペイントを塗布する。
