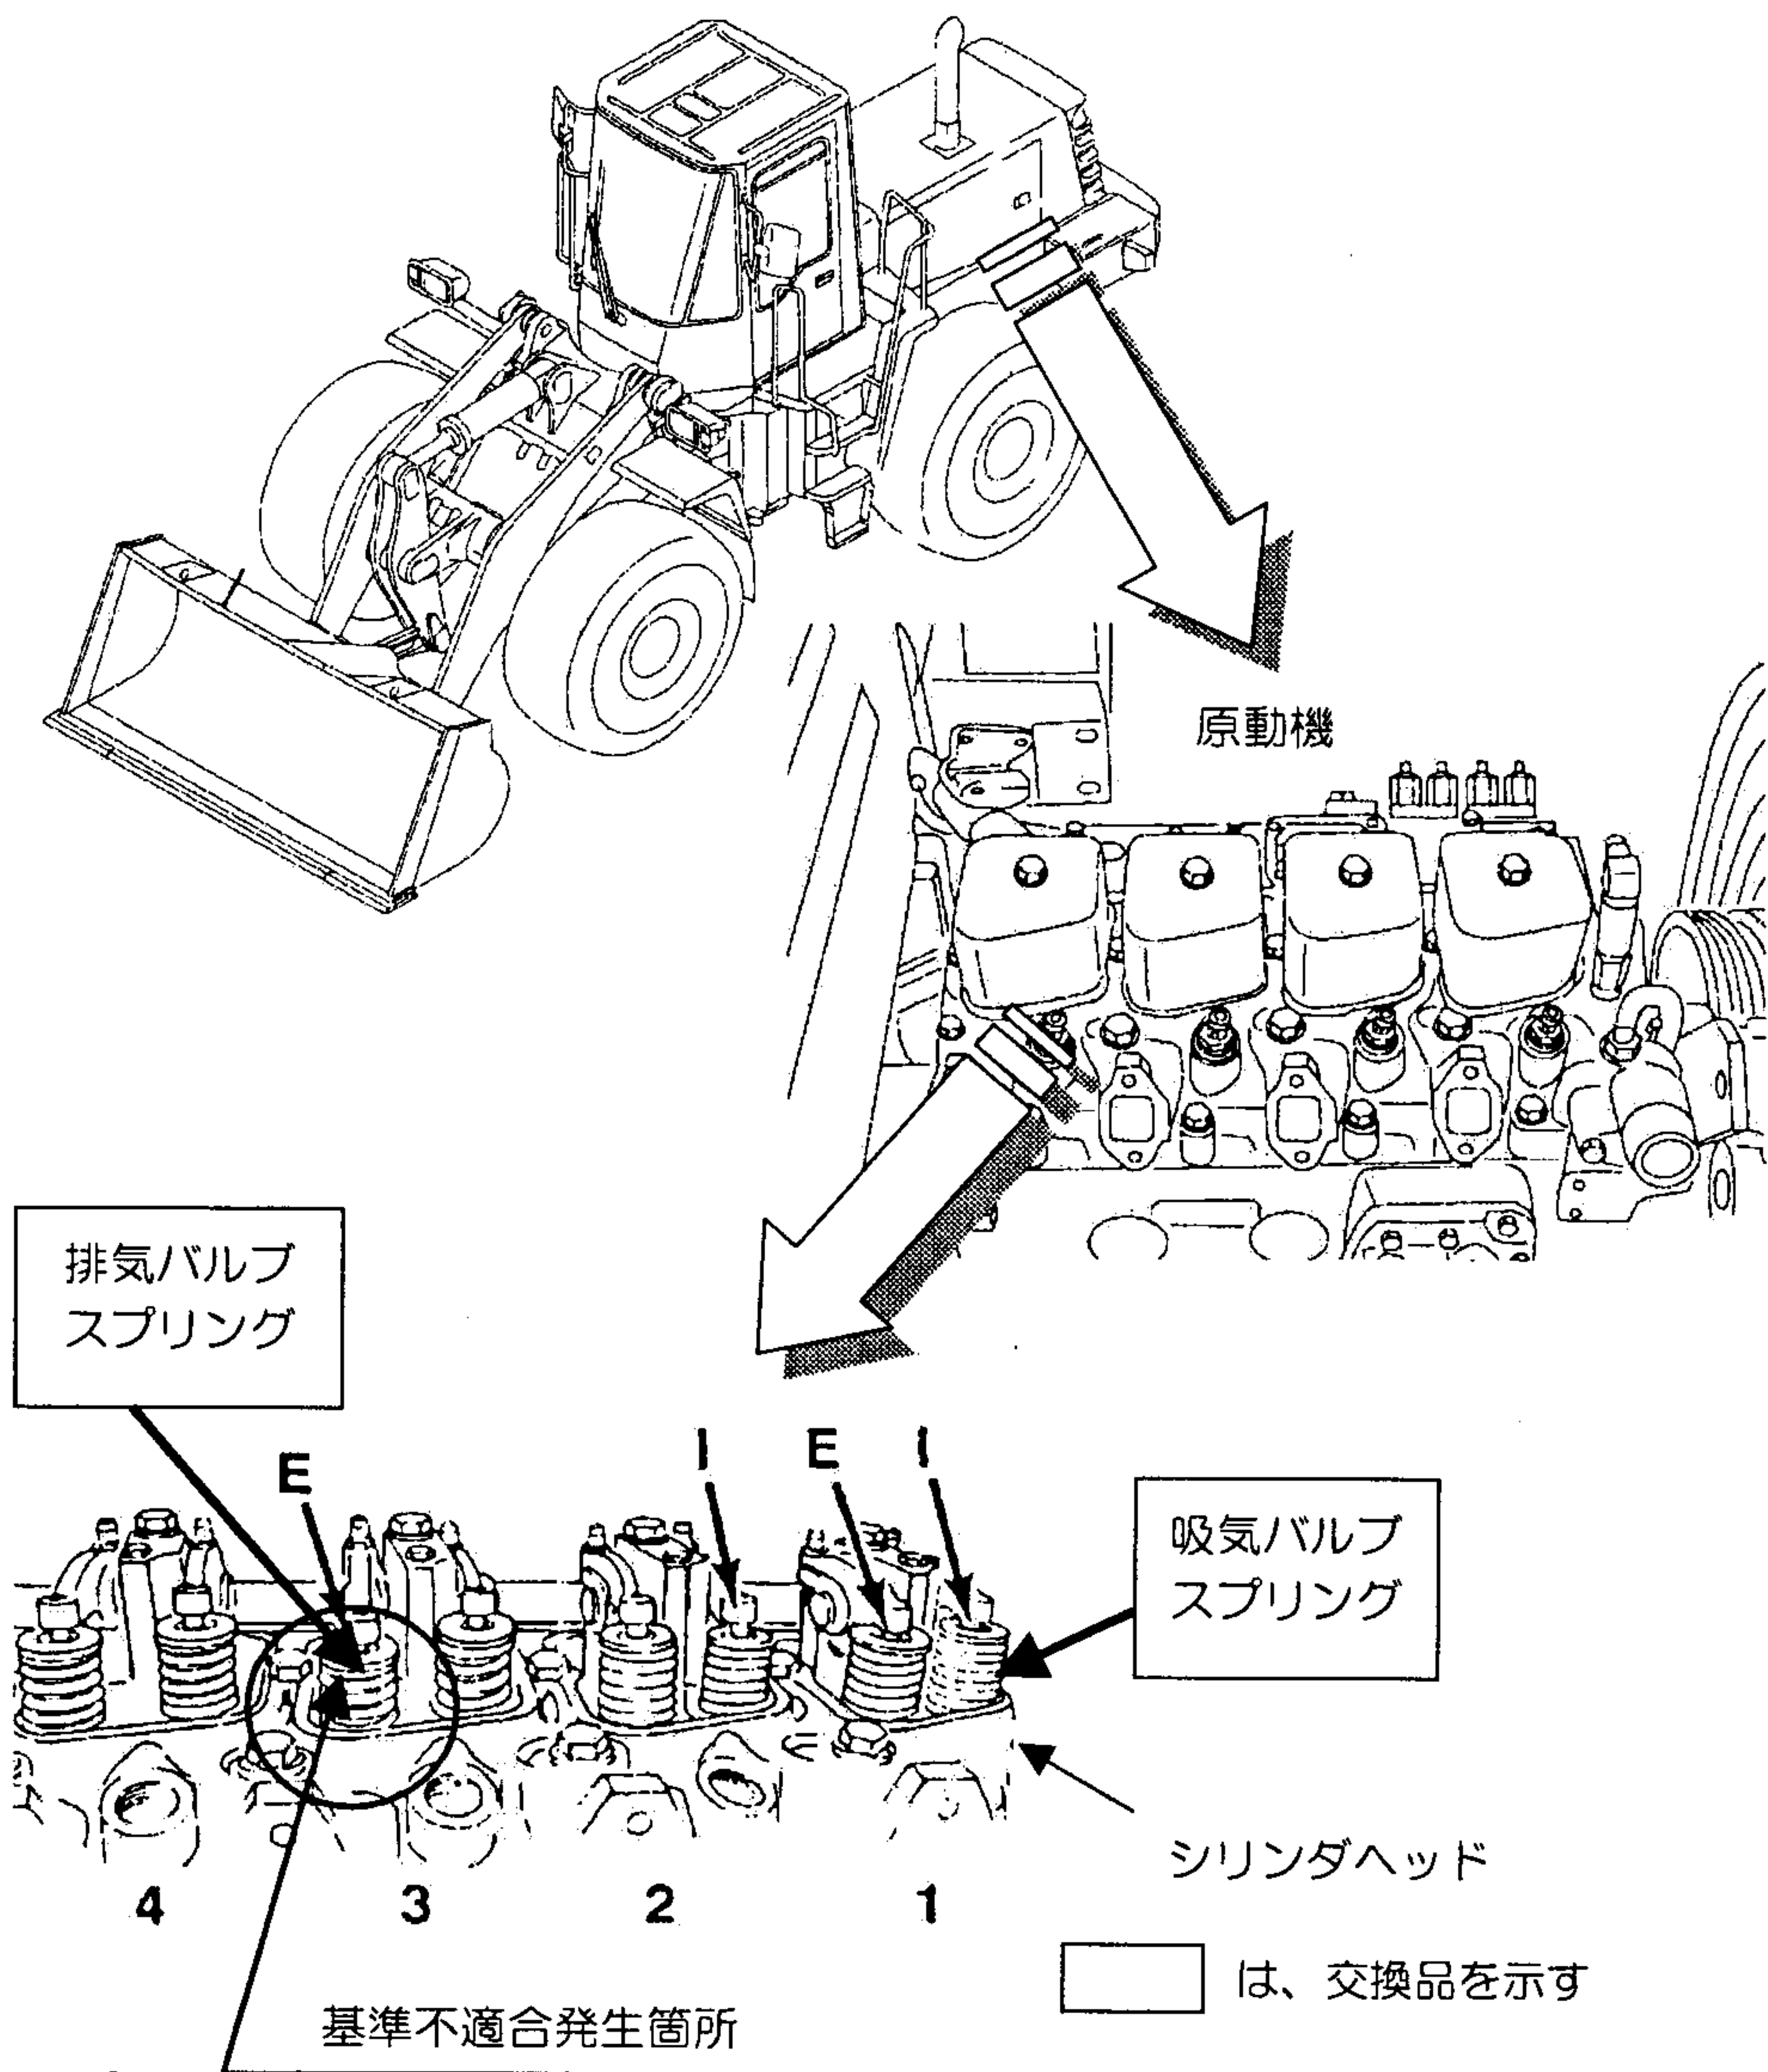
原動機の吸排気バルブスプリングに損傷しているものがあるため、当該バルブスプリングが折損し、黒煙を排出し、最悪の場合、原動機が停止し、再始動できなくなるおそれがある。

全車両、当該スプリングを対策品と交換する。

ヘッドカバーに白ペイントを塗布する。
