# 改善箇所説明図

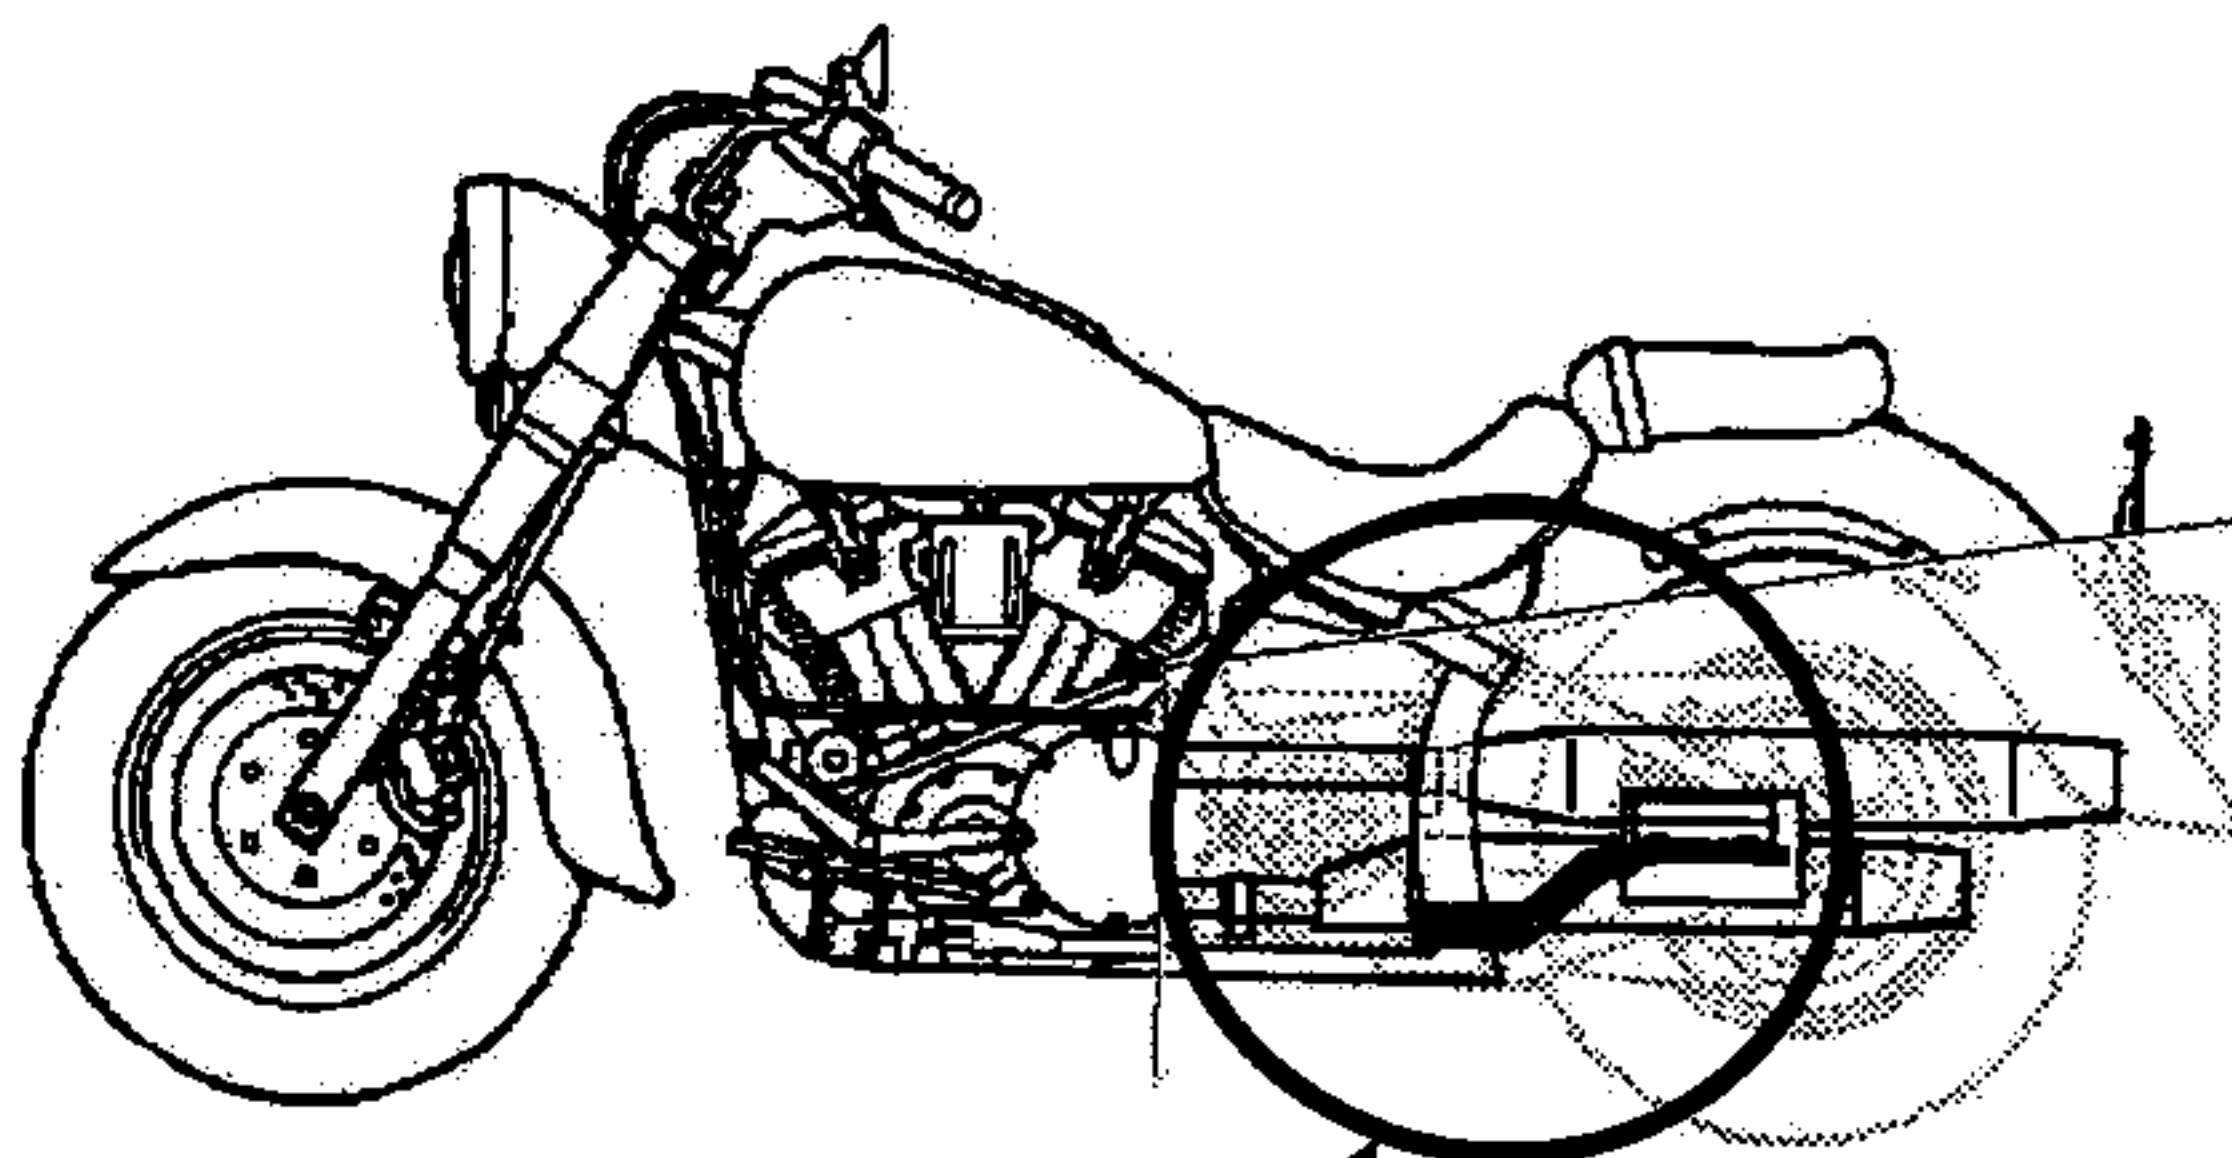
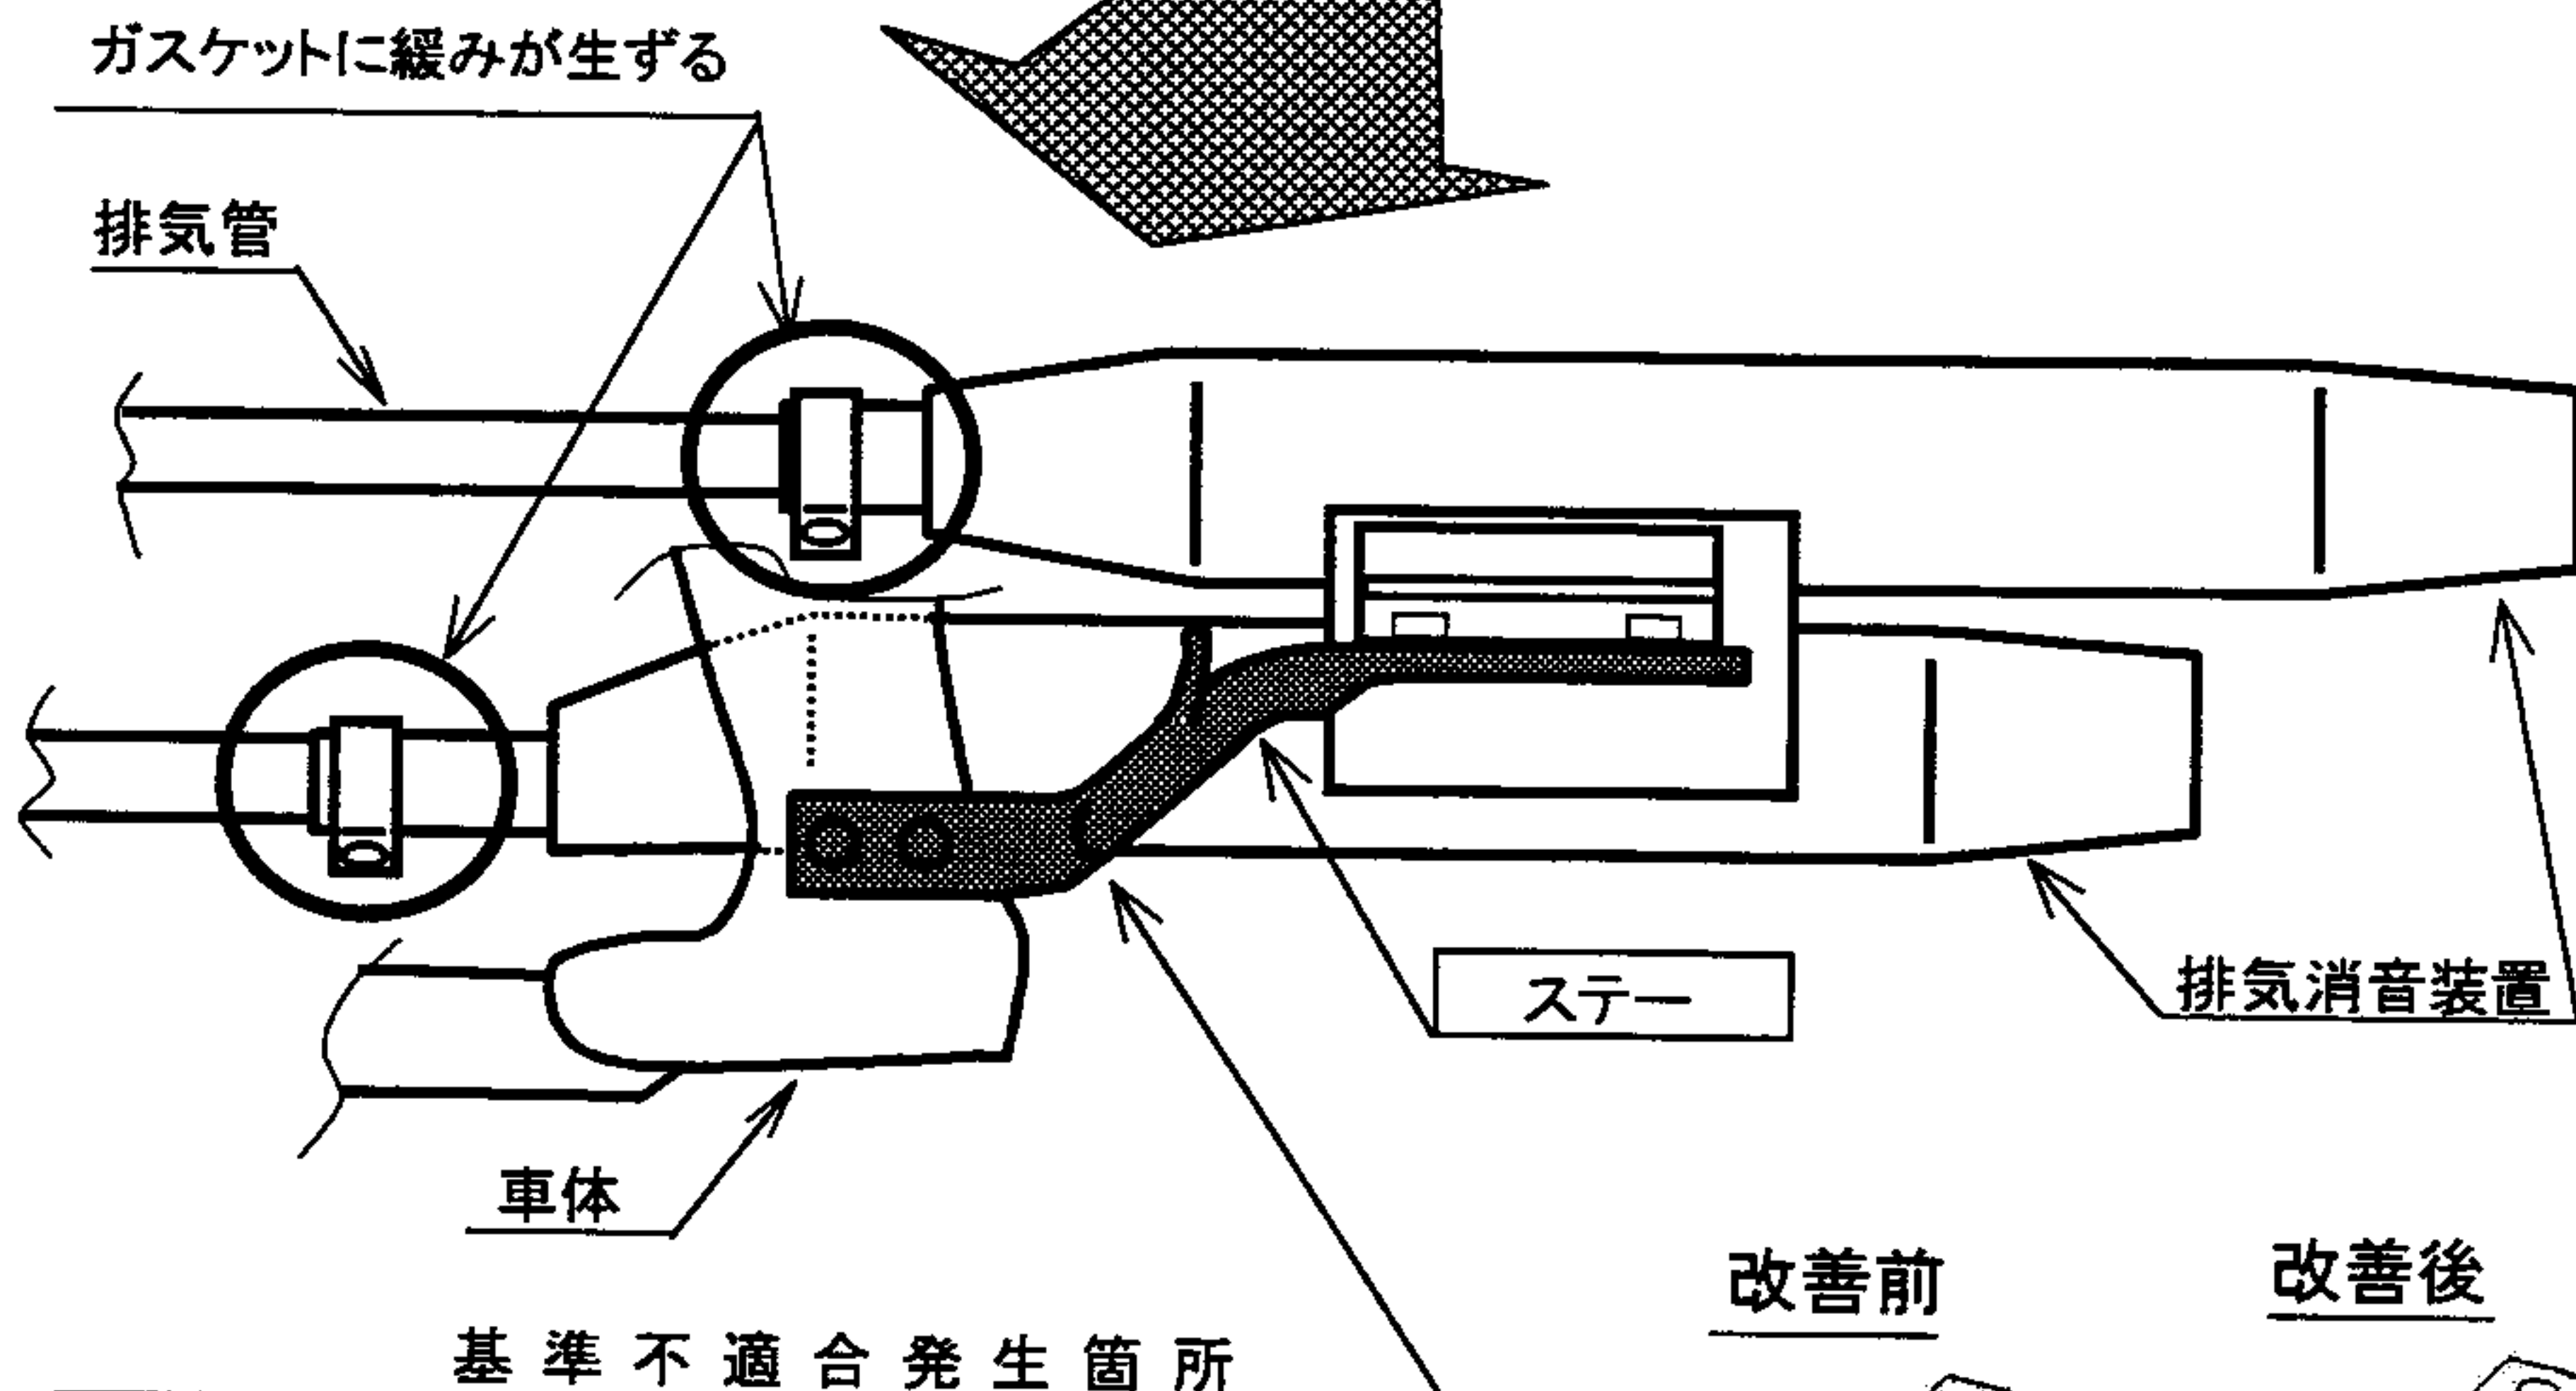
騒音防止装置(マフラー)において、排気管とマフラーの結合部のガスケットに緩みが生ずることがあり、当該結合部が緩むとマフラーを車体に取り付けているステーに掛かる応力が増大するため、そのままの状態で使用を続けると、最悪の場合、当該ステーが折損し、マフラーが脱落するおそれがある。

全車両、当該ステーを対策品と交換する。
