# 改善箇所説明図

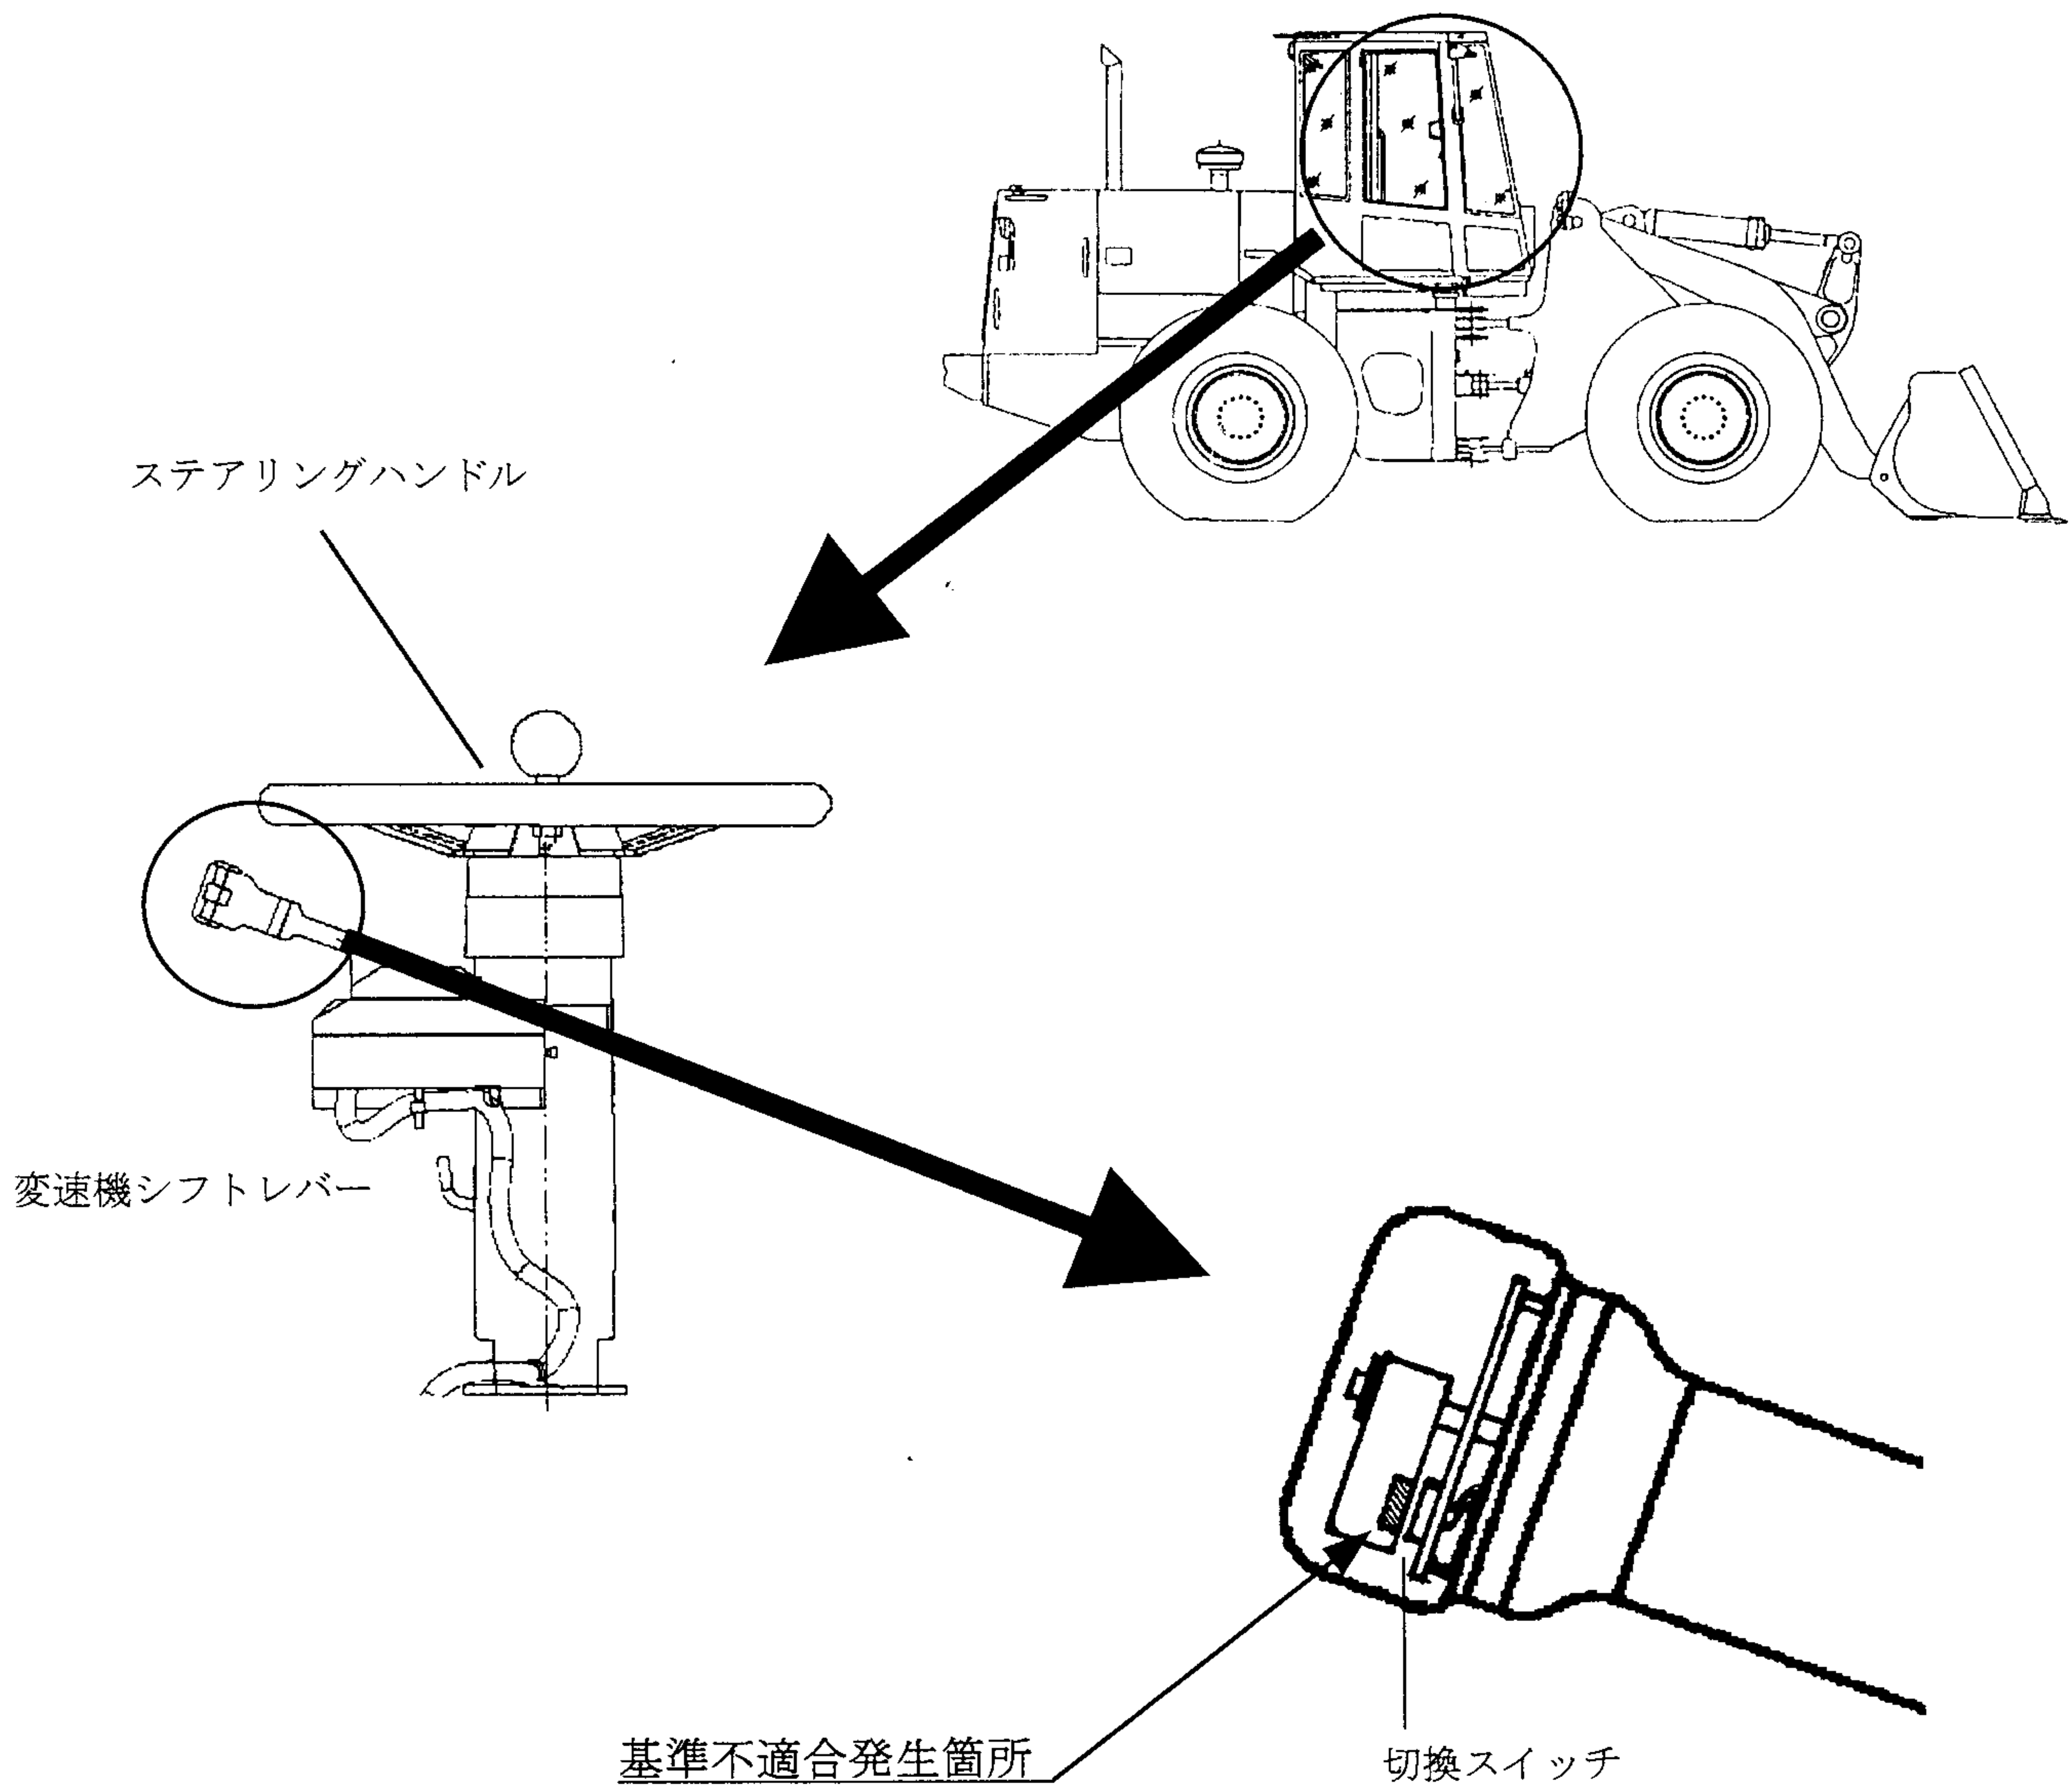
自動変速機用シフトレバー内部の切換スイッチの組付時の接着が不良のため、そのままの状態を使用を続けると、当該スイッチが外れ、シフトができなくなり、最悪の場合、走行できなくなるおそれがある。

全車両、当該切換レバーを良品と交換する。
