## 改善箇所説明図

### 基準不適合発生箇所

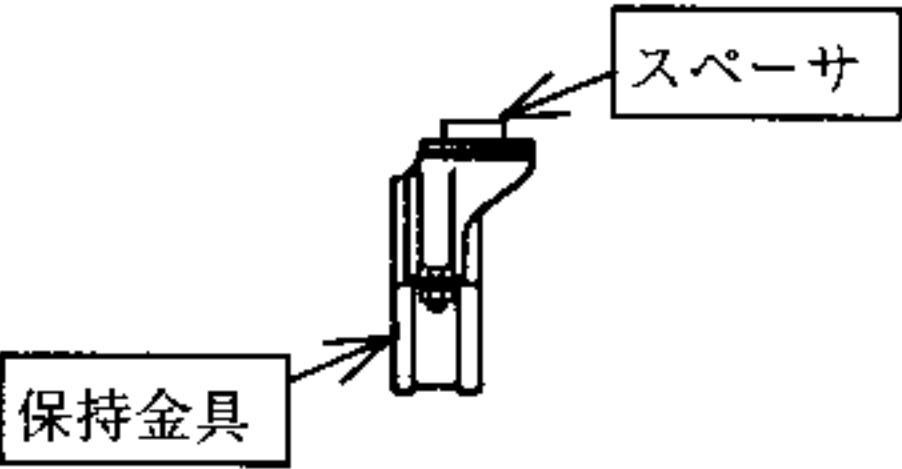
プロペラシャフトの中間軸受け保持金具の強度が不足しているため、低速走行からの急加速や急発進等、大きな駆動力を必要とするような走行を頻繁に行なうと、当該保持金具が破損して中間軸受け部が外れるものがあり、最悪の場合、走行不能に至るおそれがある。

| 改善前 | 改善後 |
|---|---|
| <p>(5速手動変速機付車)</p> | <p>スペーサ</p> <p>保持金具</p> |

| 改善前 | 改善後 |
|---|---|
| <p><u>改善の内容</u></p> <p>全車両、当該保持金具と取付けスペーサを対策品に交換するとともに、6速手動変速機付車についてはプロペラシャフトを対策品に交換する。</p> | |

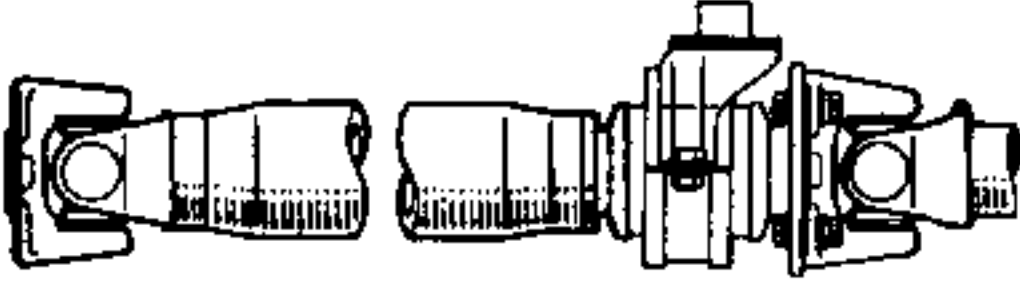
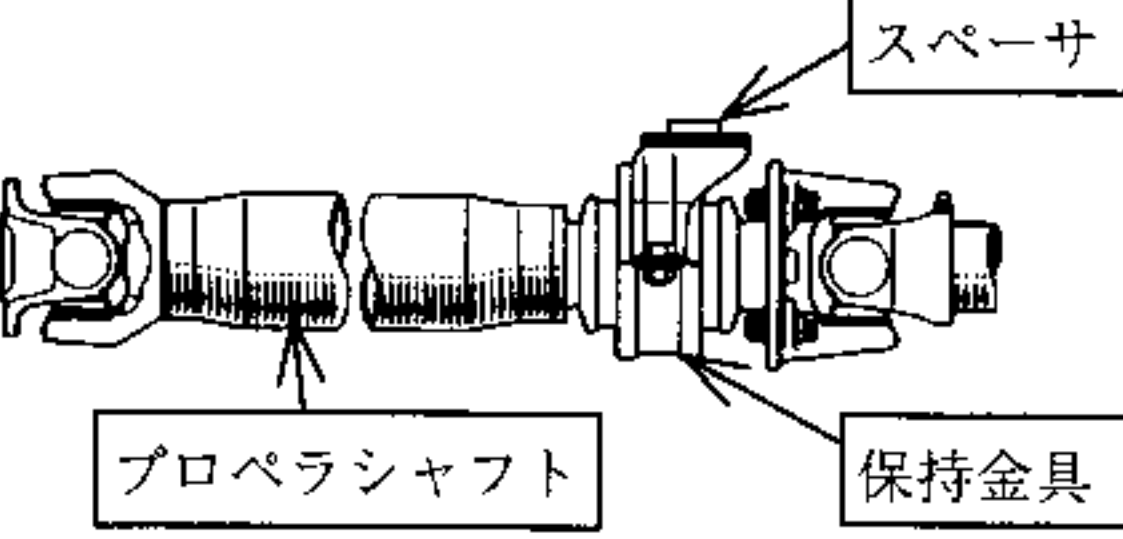
| 改善前 | 改善後 |
|---|---|
| <p>(6速手動変速機付車)</p> | <p>スペーサ</p> <p>プロペラシャフト</p> <p>保持金具</p> |
