# 改善箇所説明図

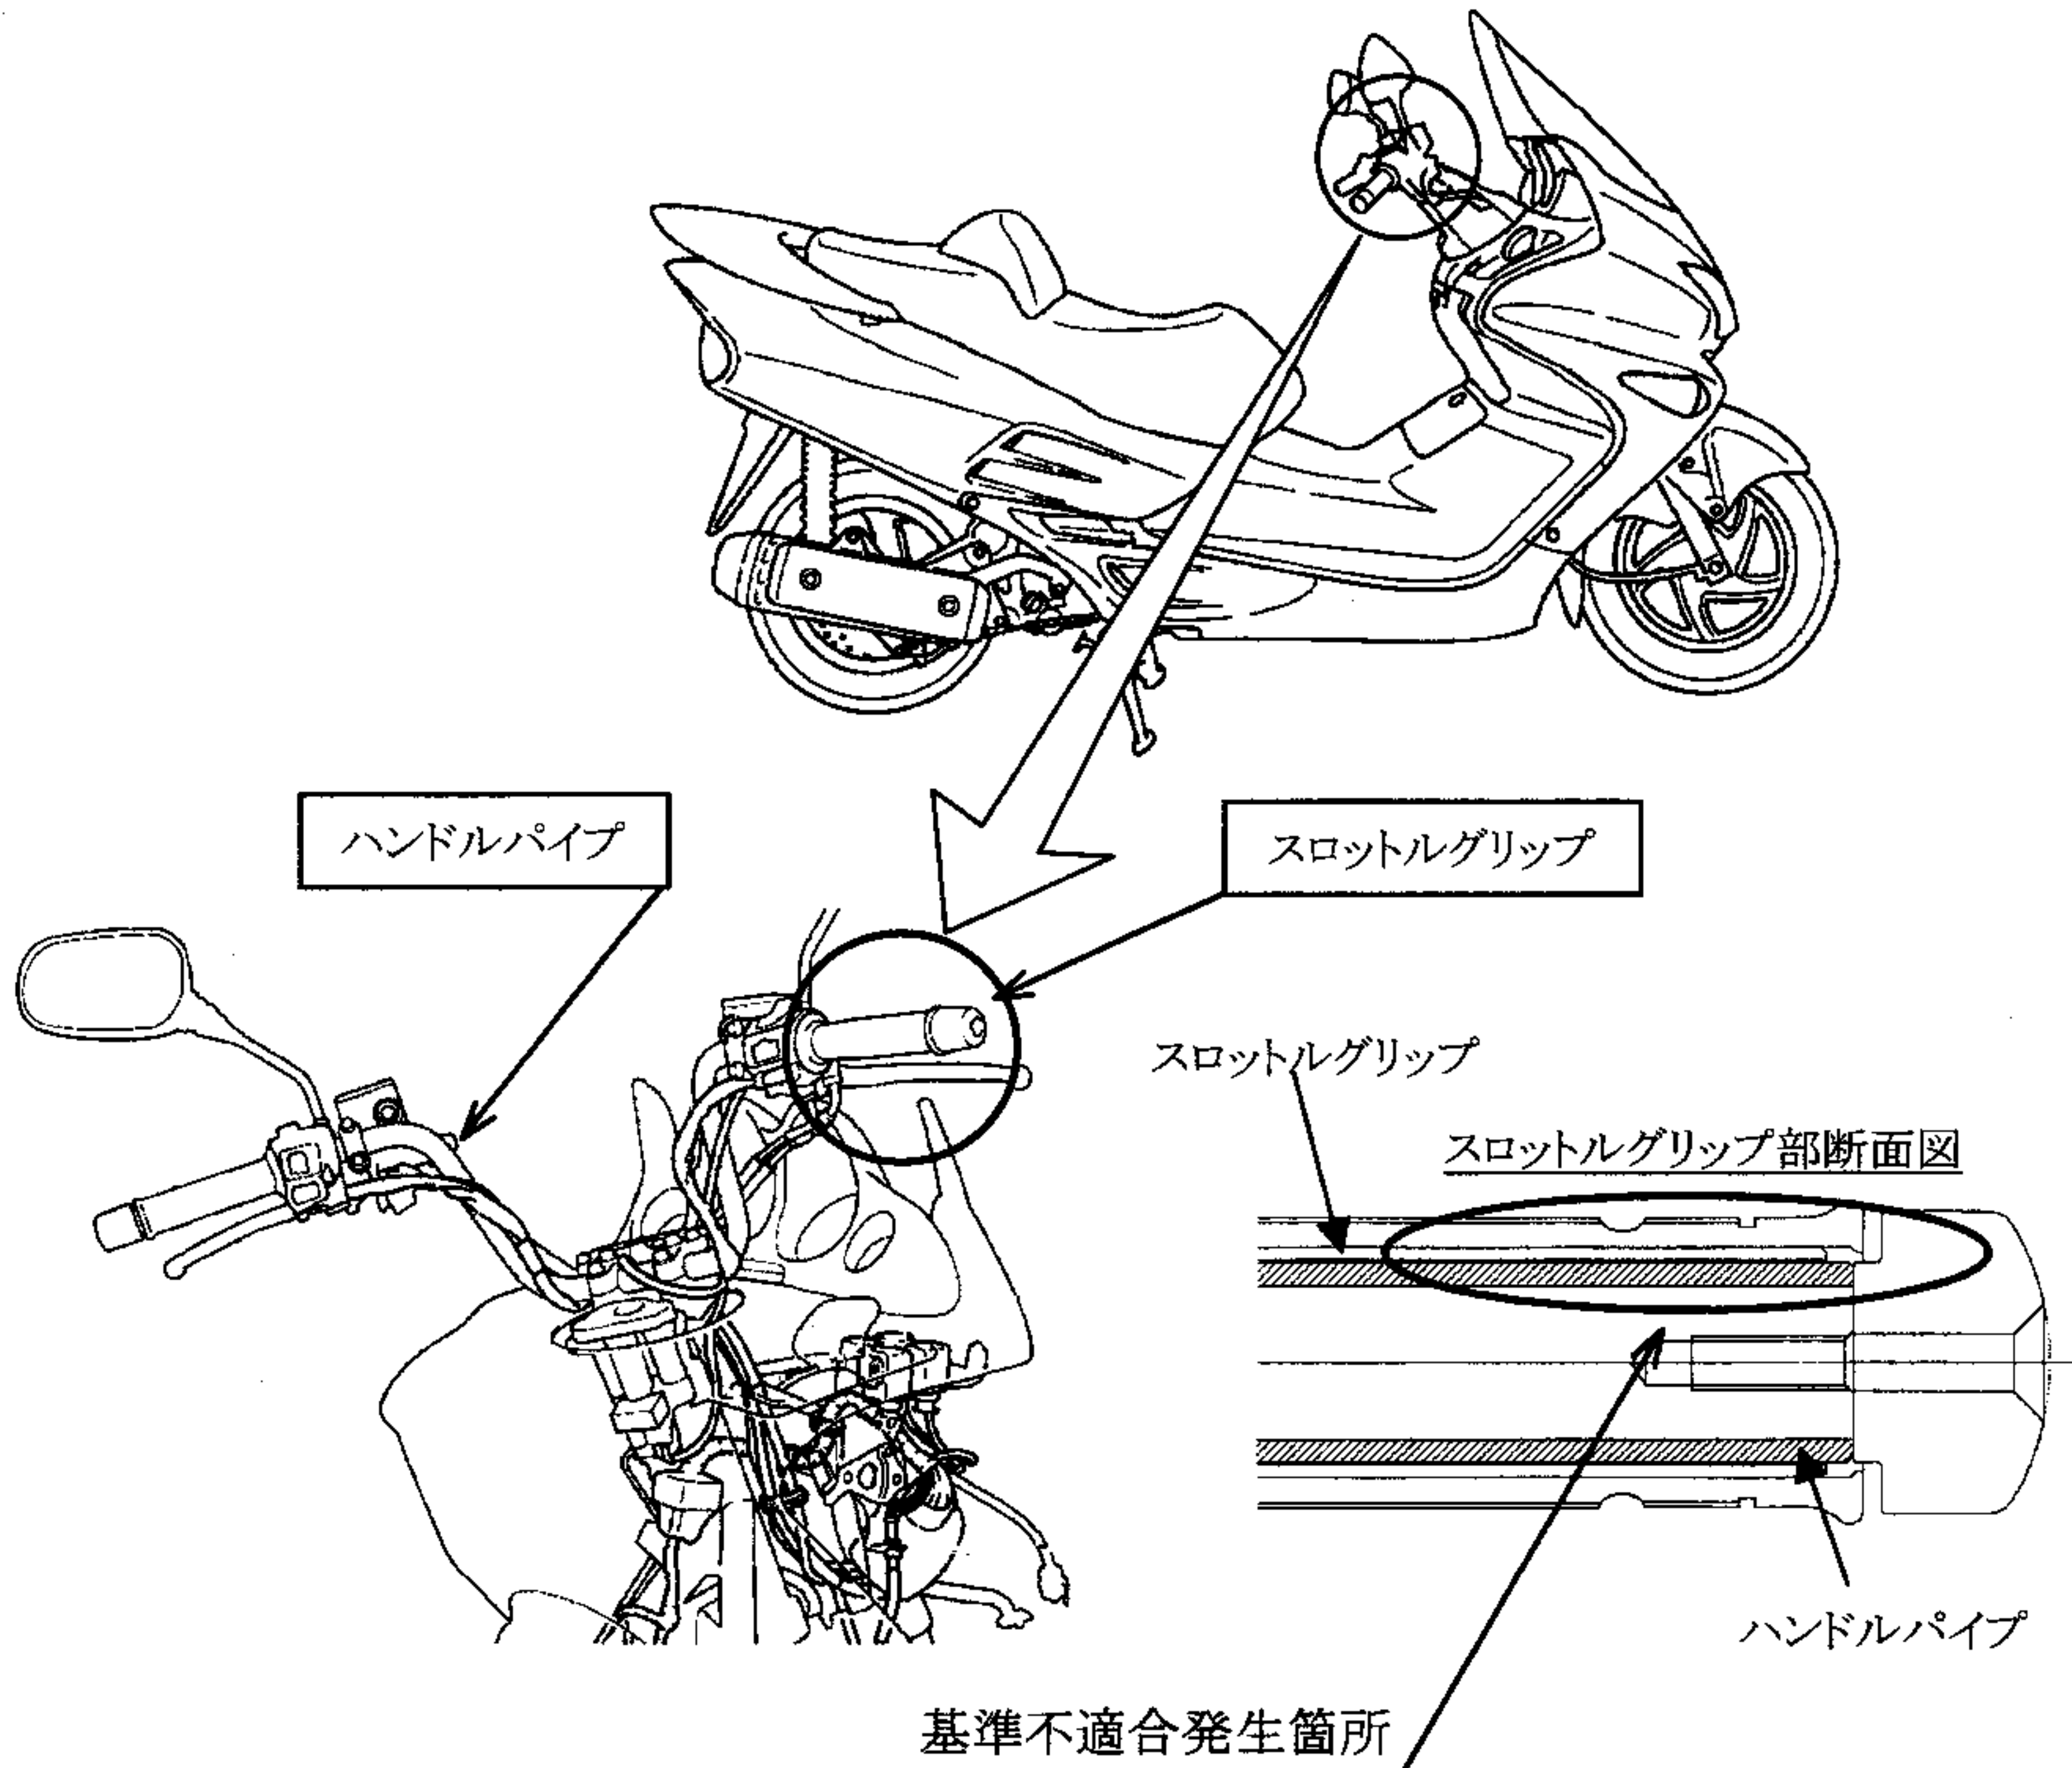
二輪自動車の加速装置(スロットルグリップ)において、スロットルグリップのハンドルパイプへの挿入部の構造が不適切なため、当該部位に水が浸入してハンドルパイプに錆びが発生しスロットルグリップが滑らかに作動しなくなり、最悪の場合、スロットルグリップが戻らなくなり、原動機の回転が下がらなくなるおそれがある。

| 対策前 | 対策後 |
|---|---|
| <p>ハンドルパイプが 3.1mm 出ている。</p> | <p>ハンドルパイプが 4mm 引っ込んでいる。</p> |

全車両、当該スロットルグリップとハンドルパイプを対策品に交換する。

識別:メインスタンド右側支点付近に赤色ペイントを塗布する。
