## 改善箇所説明図

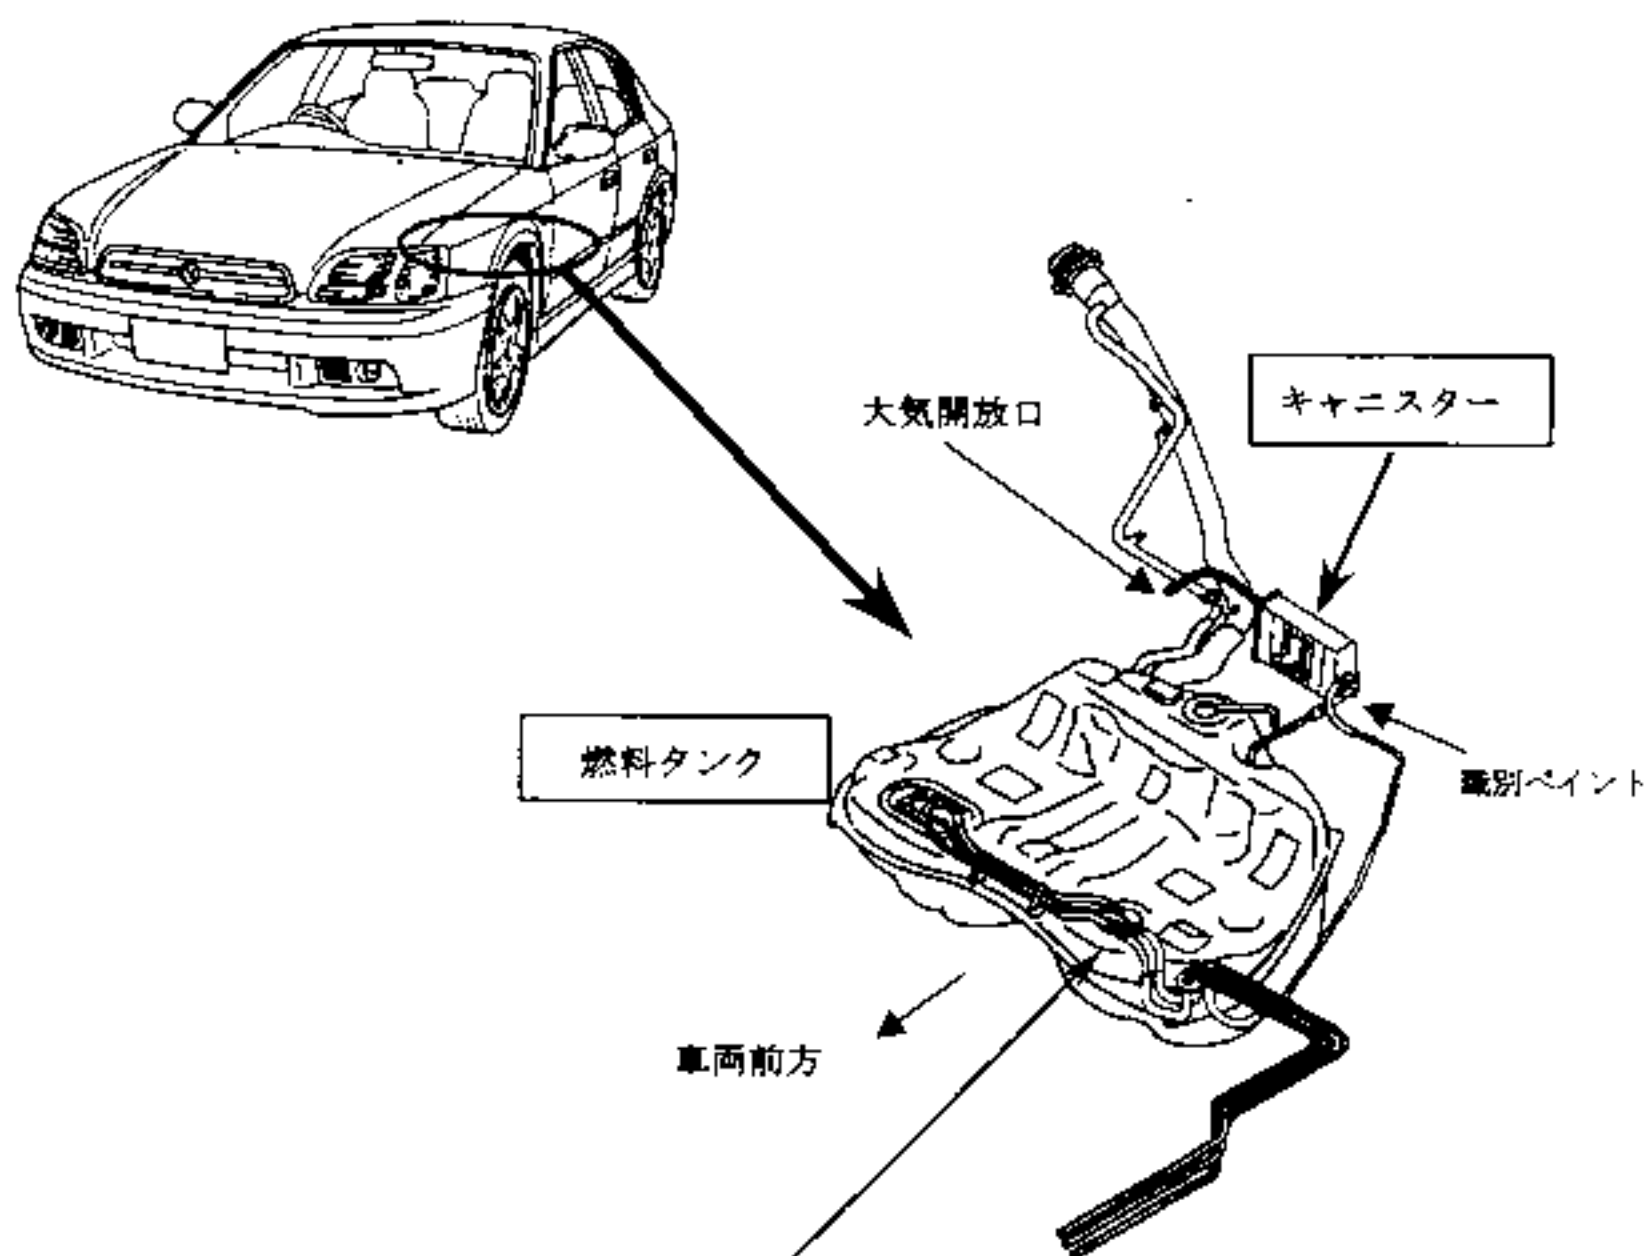
燃料蒸発ガス抑止装置(キャニスター)の大気開放口が製造時に開放されていないものがあるため、そのままの状態で使用を続けると、燃料タンク内の圧力変動により、当該燃料タンク上部に亀裂が発生し、最悪の場合、燃料が漏れるおそれがある。

全車両、キャニスターの大気開放口を点検し、閉じられたままのものは開放すると共に、燃料タンクとキャニスターを新品と交換する。

キャニスターの下面に、白ペイントを塗布する。
